Wiederaufnahme des Gesundheitszustandes der Eschen im Nationalpark Donau-Auen 2024

Endbericht

Wien, November 2024

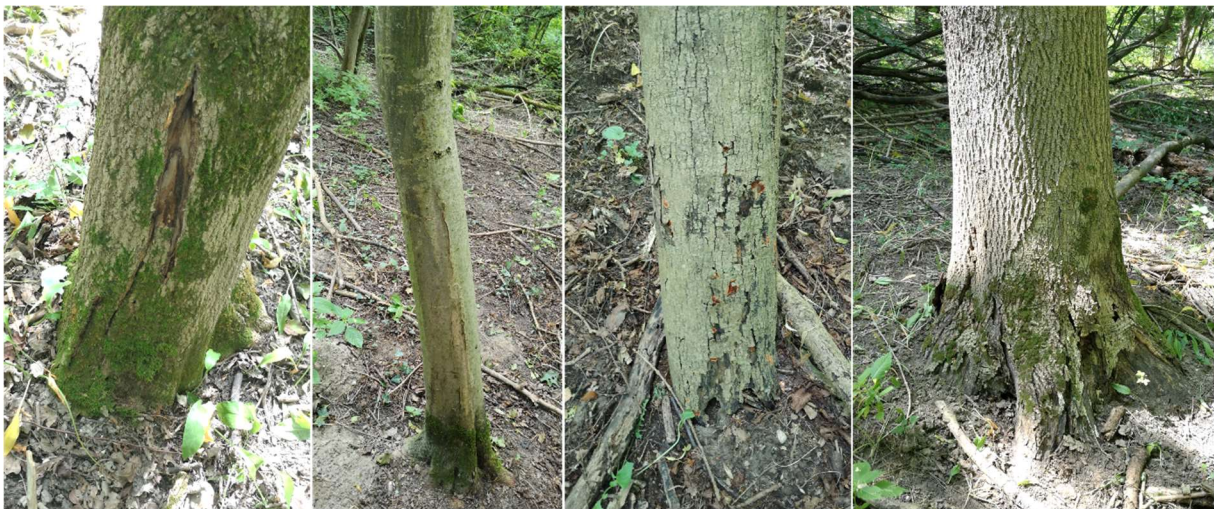
Abbildung 6 Beispiele typischer Stammbasis-Schäden an Eschen beim Monitoring 2024.

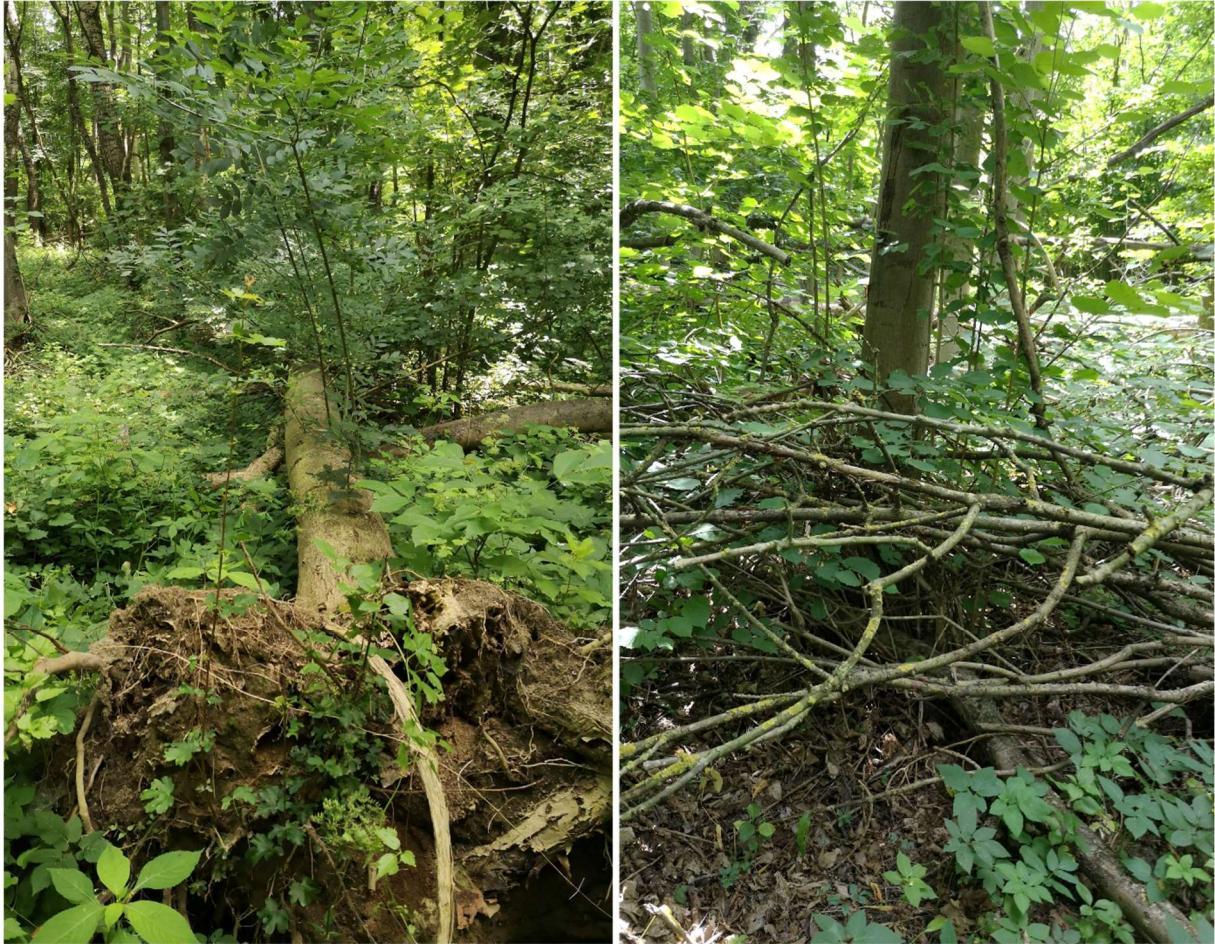
Abbildung 7 Stammbasis nicht beurteilbar (Schadkategorie 9): Zwei Beispiele von Fläche 55A.

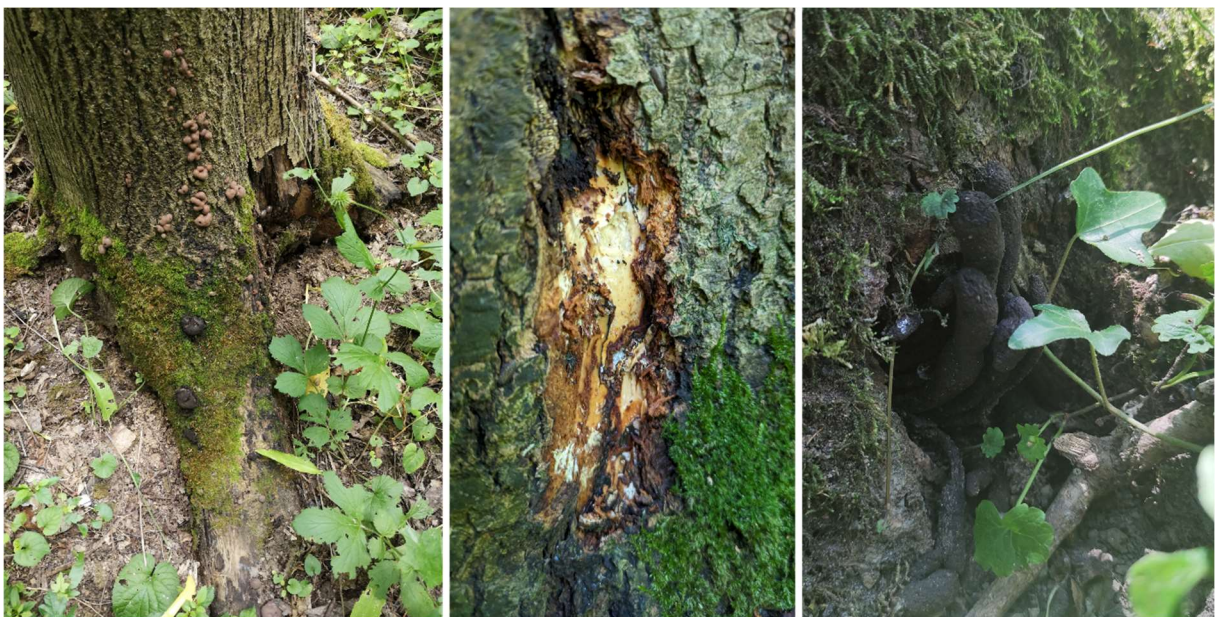
Abbildung 14 Die Stammbasis von erkrankten Eschen ist oft eine Eintrittspforte für opportunistische Schwächeparasiten wie (v.l.n.r) den Kohlen-Kugelpilz *Daldinia concentrica* (Fruchtkörper), Hallimasch-Arten (Mycel unter Rinde) und die Vielgestaltige Holzkeule *Xylaria polymorpha* (Fruchtkörper).

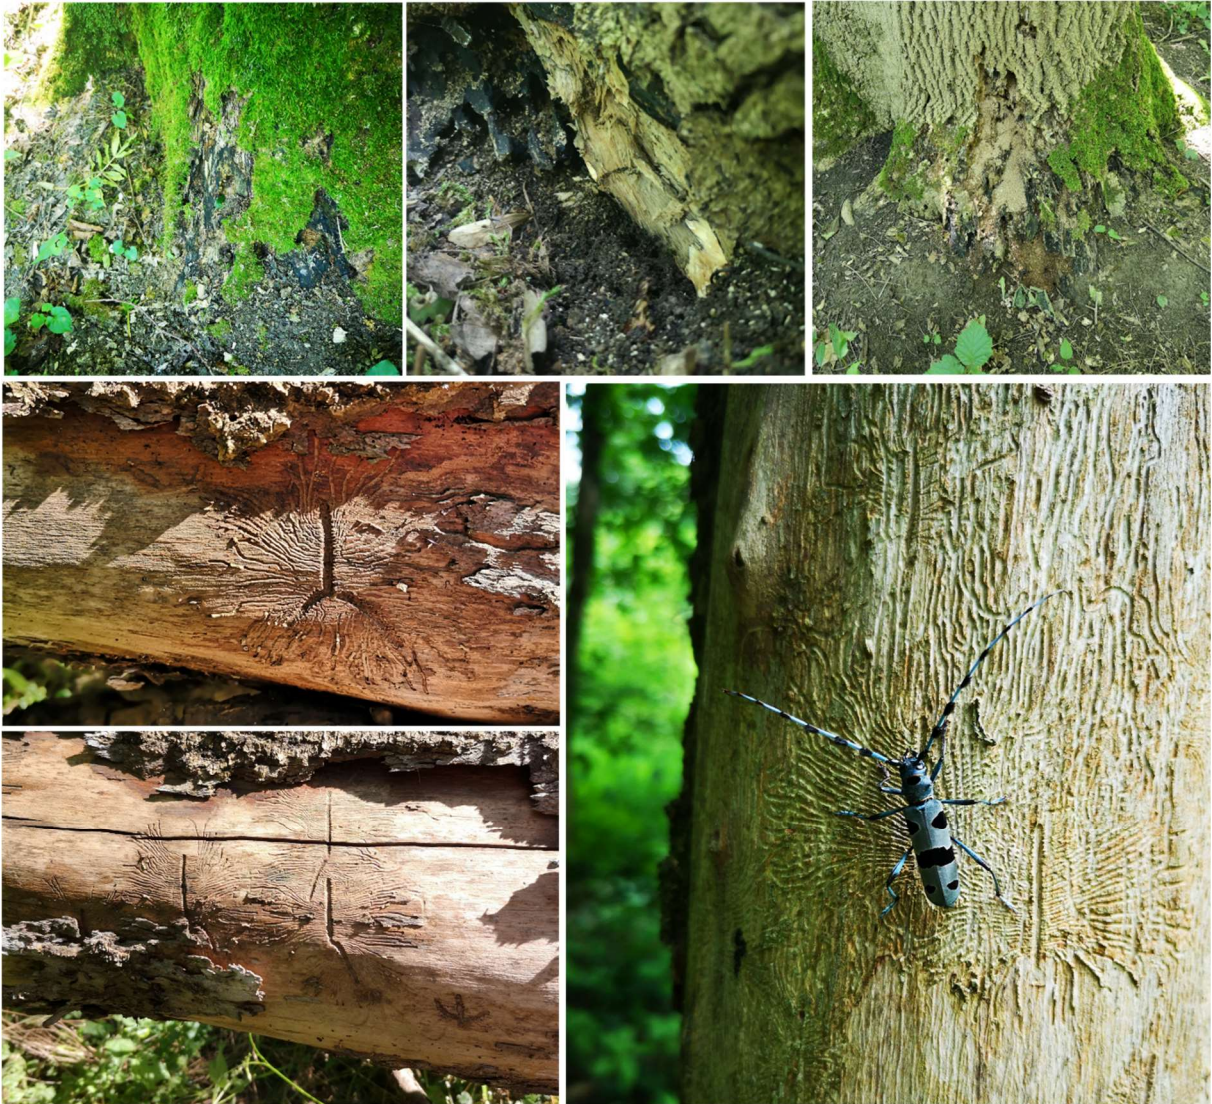
Abbildung 15 Verschiedene durch Insekten verursachte Schadbilder an Eschen: Insektenbohrlöcher sowie Bohrmehl an der Stammbasis von Monitoringbäumen (oben); Brutbilder von verschiedenen Eschenbastkäfer-Arten (*Leperisinus varius* links unten & *Hylesinus* sp. Mitte); Auch seltenere Tothholzbesiedler wie der Alpenbock sind auf den Flächen zu finden (rechts unten)

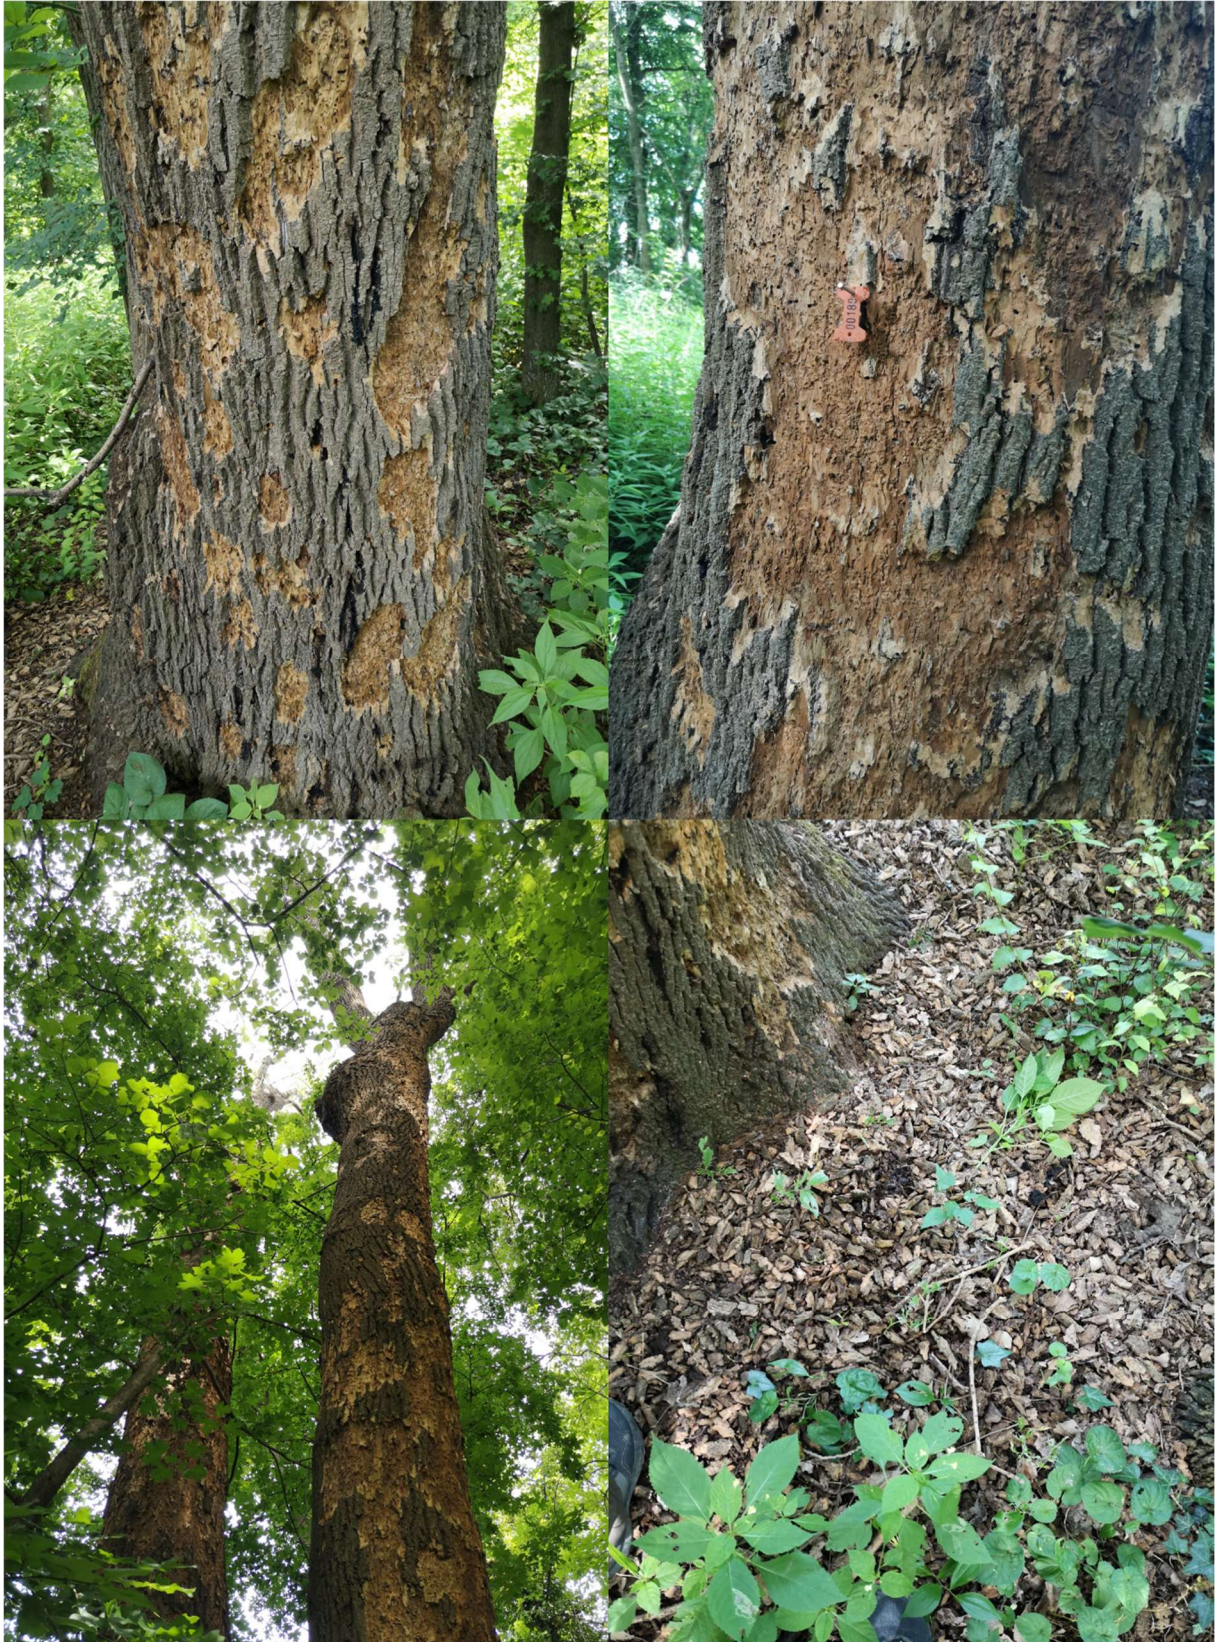
Abbildung 16 Massive Spechtschäden auf der Untersuchungsfläche 1D: Bäume mit abgeschlagener Borke und Rindenstücke am Waldboden.

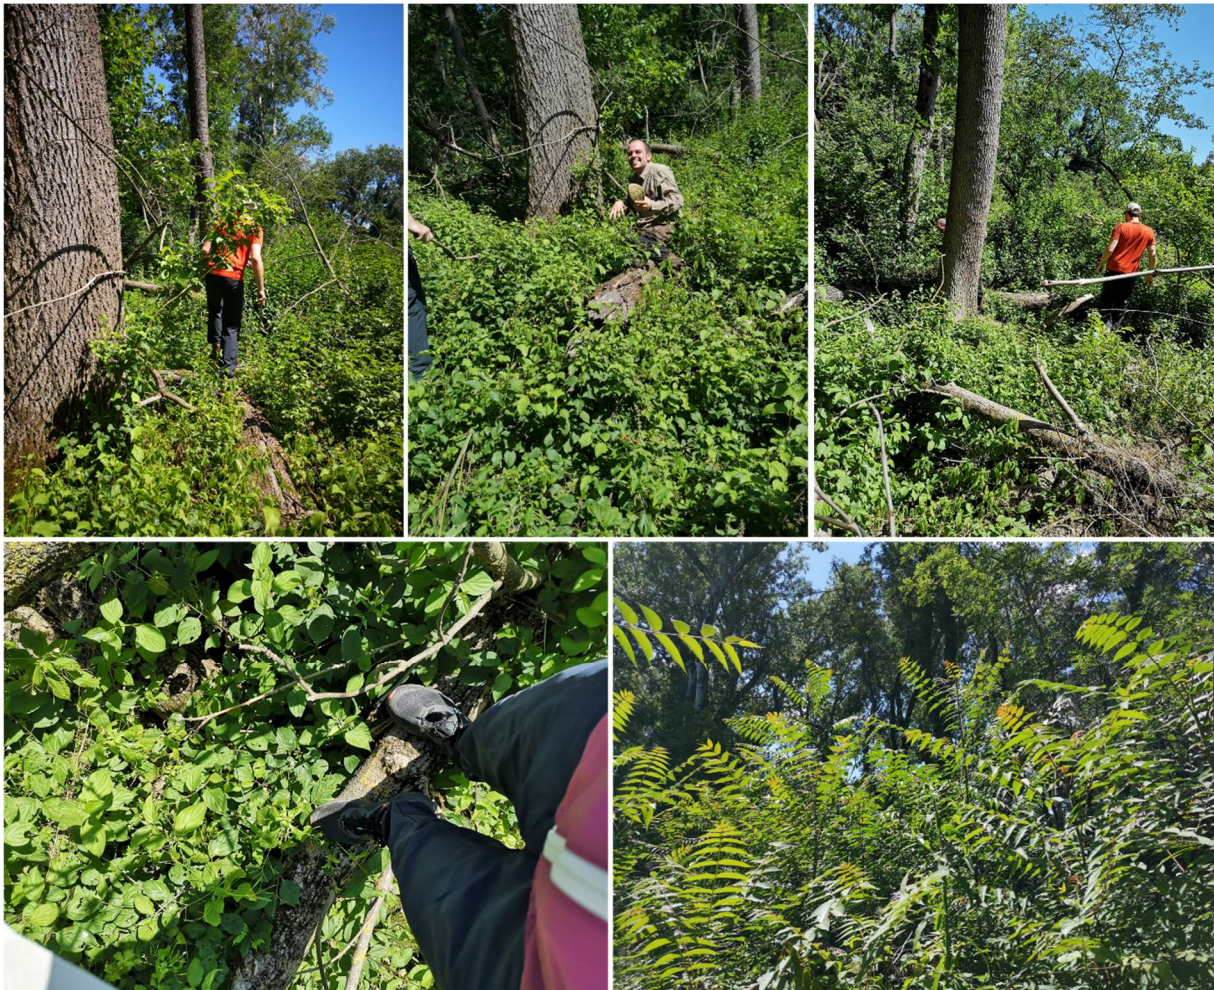
Abbildung 23 Unterwuchs und Totholz auf Fläche 100A erschwerten die Ansprache der Stammbasis-Zustände sowie die Auffindbarkeit einzelner Monitoring-Bäume.

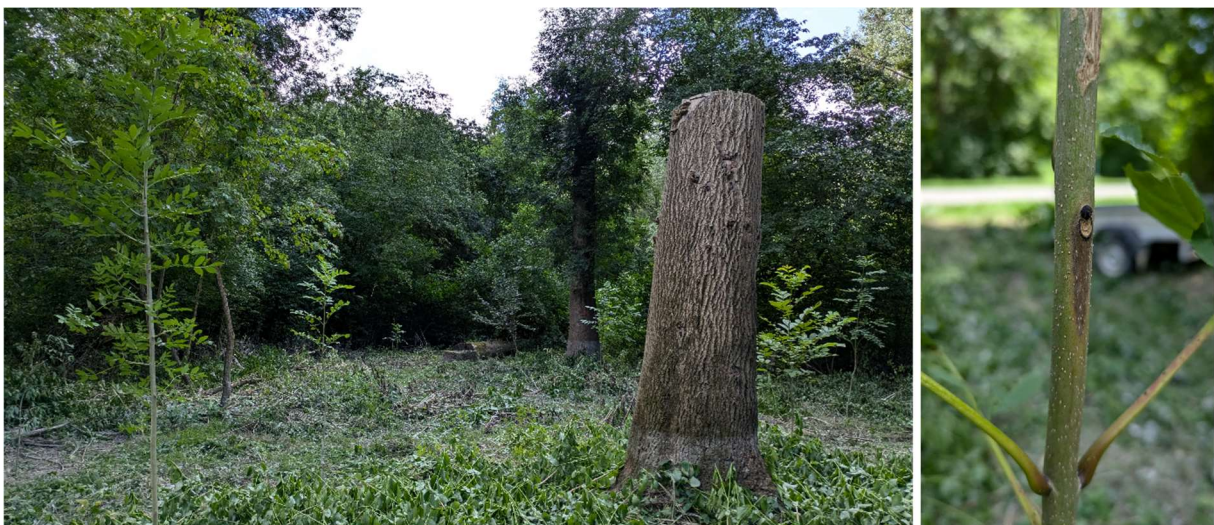
Abbildung 24 Eine gut freigeschnittene, gepflegte Jungeschen-Aufforstungsfläche im Nationalpark Donau-Auen (links) und der Stamm einer Jungesche mit typischer ETS-Nekrose unterhalb einer Blattnarbe (rechts).
