Makrophytenkartierung

Nationalpark Donau-Auen

Makrophytenkartierung im Nationalpark Donau-Auen
ausgewählte Gewässerzüge südlich der Donau

Berichtsdatum: November 2024

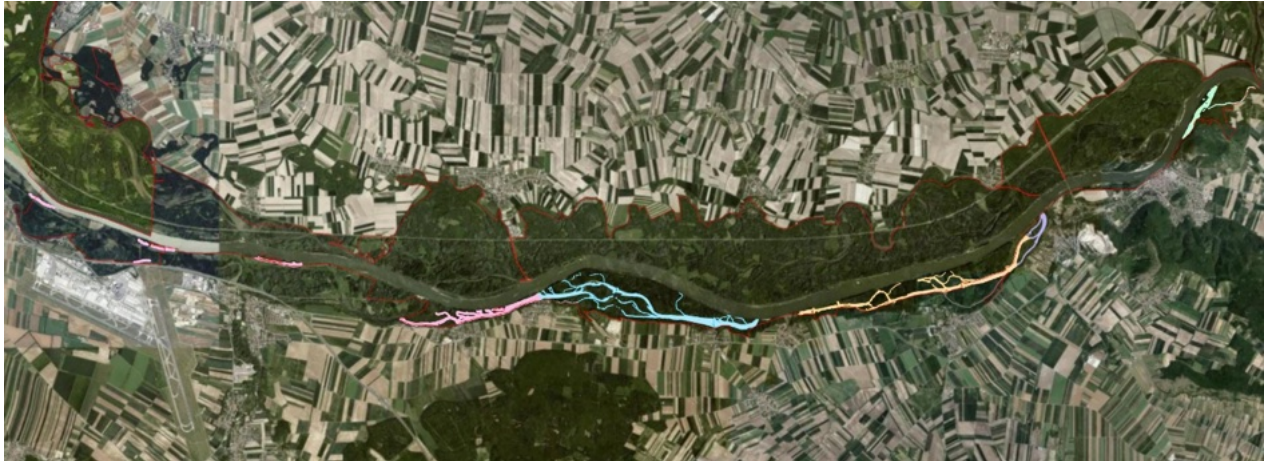
Die 4 Teilbereiche des Untersuchungsgebiets:

rosa: Fischamend – Mannswörth, Maria Ellend (FM und ME)
hellblau: Haslau – Regelsbrunn (HR)
gelb: Petronell (P)
weiß: Hainburg (H)

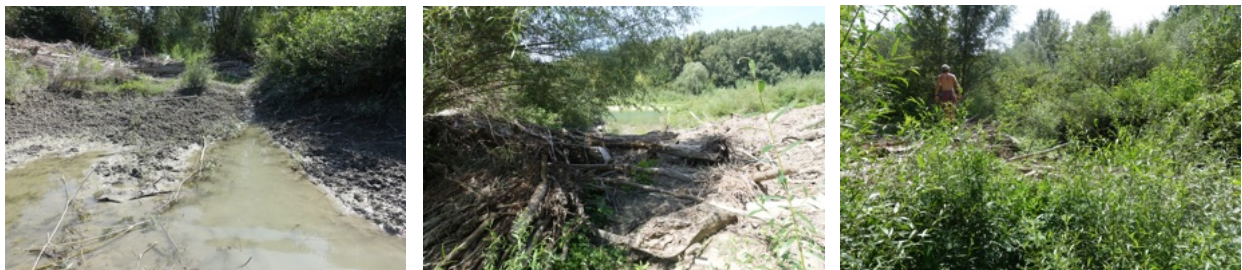
Hier hat irgendwann ein breiter Seitenarm abgezweigt, der jedoch durch Totholz- und Sedimentablagerungen abgetrennt wurde und nun verlandet ist.

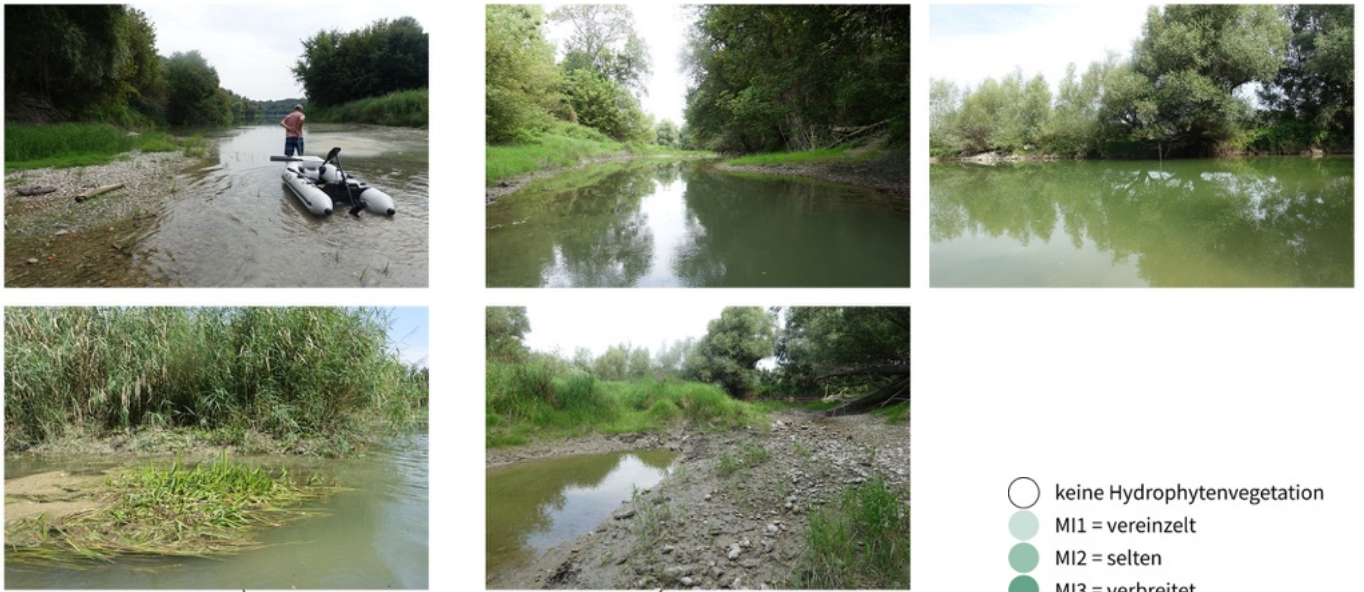
- keine Hydrophytenvegetation
- MI1 = vereinzelt
- MI2 = selten
- MI3 = verbreitet
- MI4 = häufig
- MI5 = massenhaft
