Wiederaufnahme des Gesundheitszustandes der Eschen im Nationalpark Donau-Auen 2024

Endbericht

Wien, November 2024

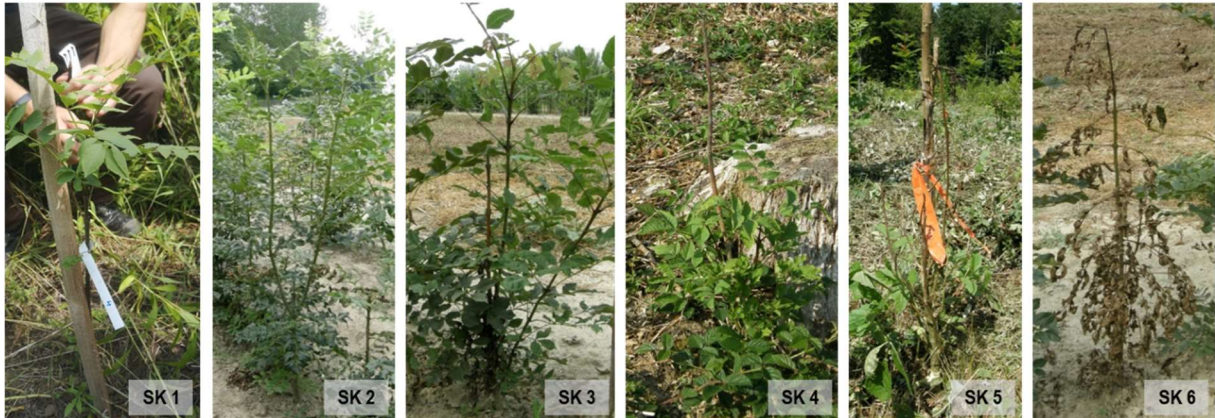
Abbildung 2 Schadklassen (SK) von Jungeschen geben an, wie groß der Anteil von abgestorbenen Zweigen im Verhältnis zur Gesamtpflanze ist. (Fotos SK2-SK6: T. Kirisits)

Bei dieser Bewertung des Gesundheitszustandes wird der Anteil von zurückgestorbenen Trieben (verholzende Pflanzenteile) in Prozent der Gesamtpflanze geschätzt bzw. gemessen. Auf Basis dieses Wertes erfolgt eine Kategorisierung in Schadklassen, die von Klasse 1 (keine erkennbaren Schäden) bis zu Klasse 7 (gesamte Pflanze aufgrund des Eschentriebsterbens abgestorben; Tabelle 7) reicht. Zusätzlich zu diesen Schadkategorien existiert die Klasse 8, die dann vergeben wird, wenn eine Pflanze zwar offensichtlich geschädigt oder abgestorben ist, aber nicht zweifellos das ETS als Ursache hierfür ausgemacht werden kann. Gerade bei neu gesetzten Bäumen kann innerhalb der ersten Jahre eine Reihe anderer Faktoren zum Absterben führen. Daher wurde im Jahr 2023 auf eine detaillierte Schadansprache verzichtet und lediglich der Vitalitätsstatus der Jungeschen erhoben. Im heurigen Jahr 2024, also 2 bzw. 3 Jahre nach der Auspflanzung, wurde erneut eine Schadansprache nach Kirisits durchgeführt. Eine Ausnahme davon stellt der Standort in der Unteren Lobau dar, wo 2024 nur der Vitalitätszustand der gepflanzten Bäume erhoben wurde.

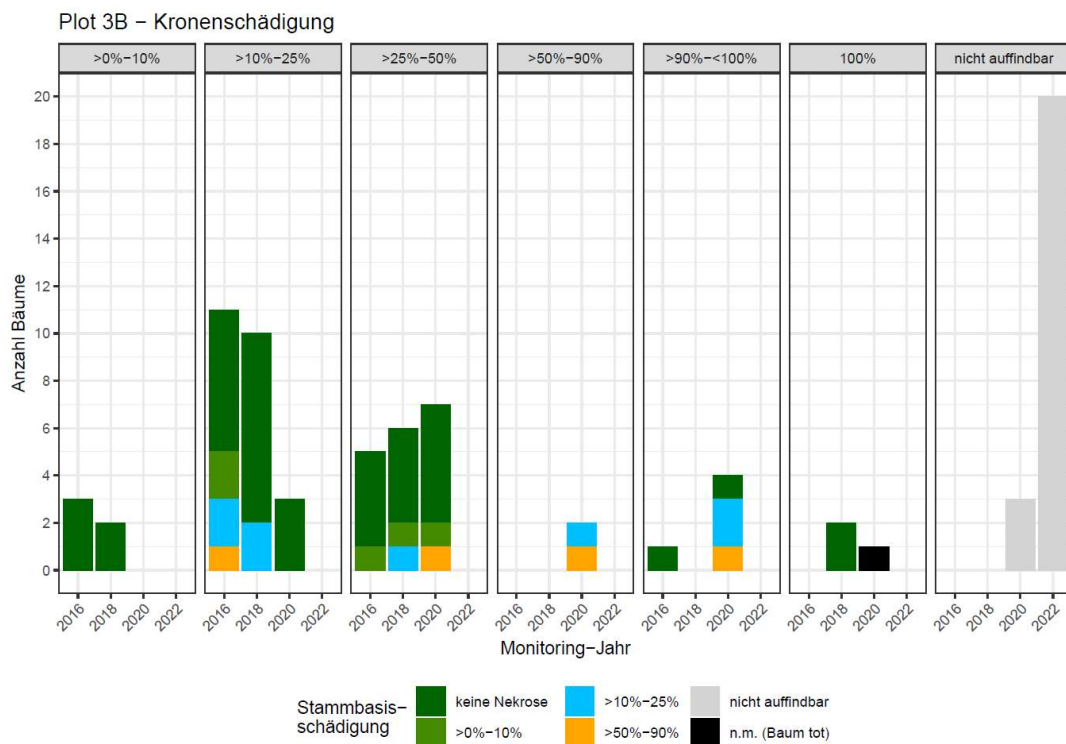
Bei der letzten Aufnahme der Fläche 3B im Jahr 2020 betrug die mittlere Kronenschädigung SK 3,6. Zu diesem Zeitpunkt waren bereits drei Bäume nicht mehr auffindbar und ein Baum vollständig abgestorben. Von den 16 lebenden Eschen hatten sieben eine Stammbasisnekrose, die im Mittel einer Schadklasse von 3,7 entsprachen. Die Entwicklung der Kronen- bzw. Stammschädigung über alle Jahre der Ansprache ist in Abbildung 3 dargestellt.

Abbildung 3 Entwicklung der Kronenschädigung (Spalten) und Stammbasischädigung (Farben) auf der nach 2020 aufgelassenen Reinbestandsfläche 3B.

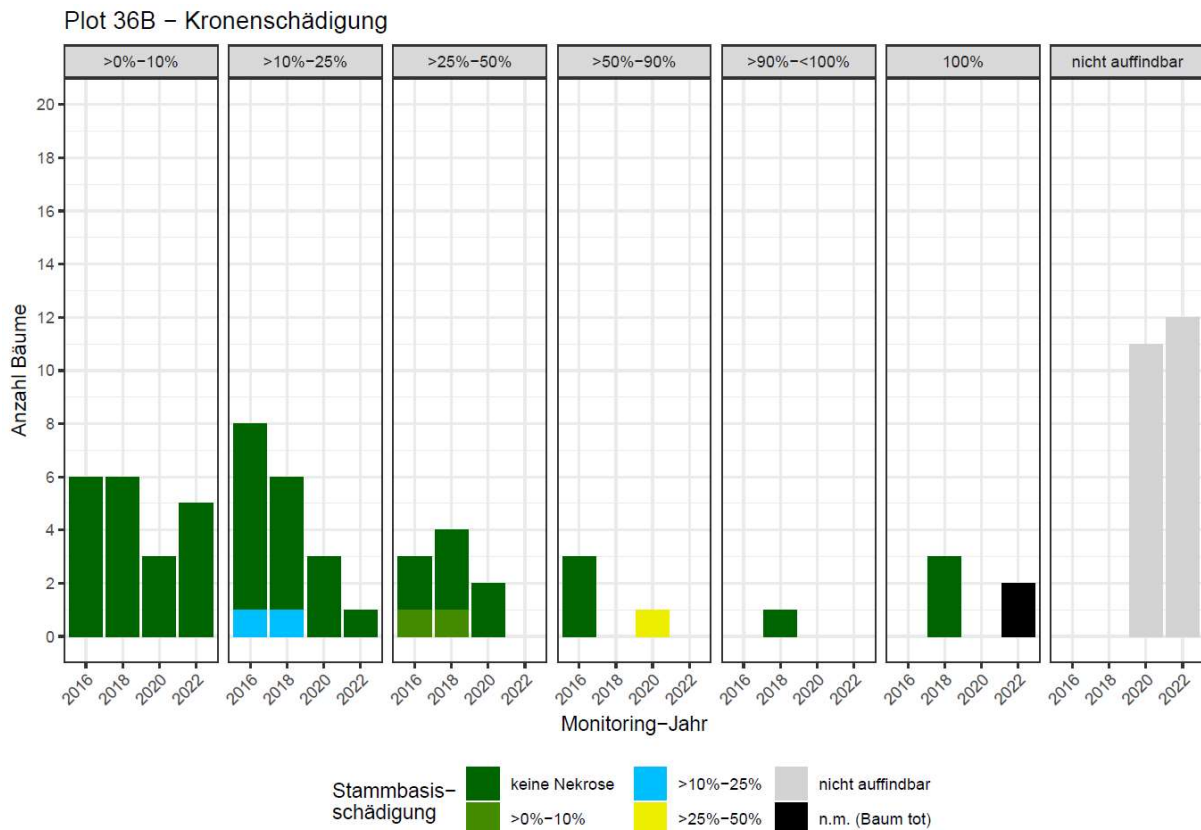
Die finale Ansprache auf der Fläche 36B (Abbildung 4) fand 2022 statt. Zu diesem Zeitpunkt lag die mittlere Kronenschädigung auf dieser Fläche bei SK 2,4. Bei dieser Aufnahme waren zwei Bäume bereits abgestorben, 12 Bäume konnten nicht aufgefunden werden. Die übrigen sechs Bäume waren in einem sehr guten Zustande: sie wiesen keine Wurzelhalsnekrosen auf und verteilten sich auf die Kronenschadklassen 1 und 2.

Abbildung 4 Entwicklung der Kronenschädigung (Spalten) und Stammbasis-schädigung (Farben) auf der nach 2022 aufgelassenen Reinbestandsfläche 3B.

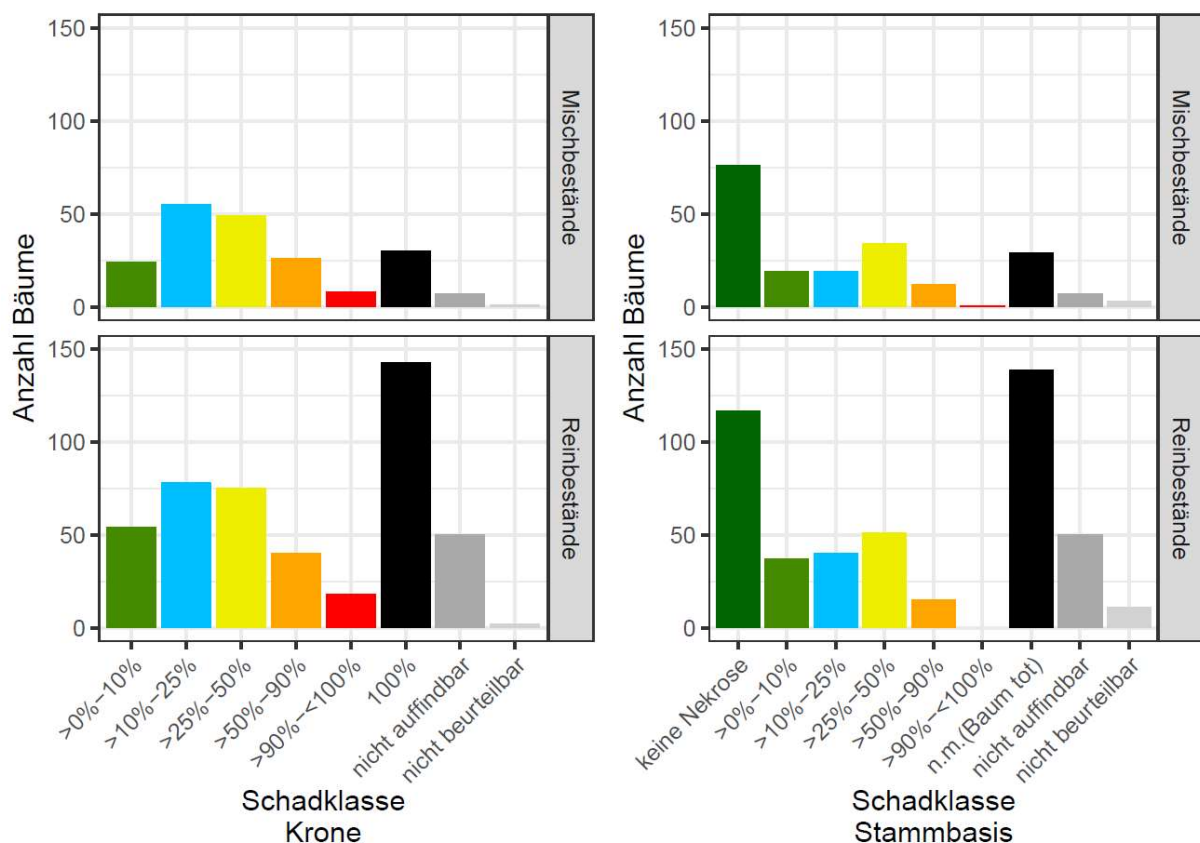
In beiden Bestandestypen wurden im Jahr 2024, also nach 8 bzw. 6 Jahren des Monitorings, noch rund 12% der Eschen in die beste Schadklasse (SK1, <10% Kronenverlust) eingeteilt (Abbildung 5). Bei den Schadklassen 2 und 3 waren es in den Reinbeständen 17% und 16% der Eschen, bei den Mischbeständen hingegen 28% bzw. 25% der Bäume. In den Reinbeständen hatten 9% der Eschen eine Krone, die zu 50-90% zurückgestorben war (SK 4), in den Mischbeständen waren es 13% der Bäume. Der Anteil an Bäumen in der Schadklasse 5 (>90% bis <100%) lag bei beiden Bestandestypen bei rund 4%. Bei den Reinbeständen waren bereits 31% abgestorben (SK 6) und 11% nicht auffindbar (SK 7) – was bedeutet, dass nur 58% der ursprünglich markierten Eschen in diesem Flächentyp überlebt haben. Bei den Mischbeständen entfielen auf die beiden Kategorien 6 und 7 nur 15% bzw. 4% der Bäume – also waren heuer noch 82% der Eschen lebendig. Es gab drei Bäume im Reinbestand und einen Baum im Mischbestand, der auf Grund von schlechter Einsehbarkeit nicht hinsichtlich der Kronenschädigung bewertet werden konnte.

Abbildung 5 Anzahl von Eschen pro Kronenschädigungsklassen (links) und Stammschädigungsklasse (rechts) im Monitoring-Jahr 2024. Die Daten basieren auf 660 Bäumen, die im Jahr 2016 (Reinbestände, n=460) bzw. 2018 (Mischbestände, n=200) dauerhaft markiert wurden.

Teilt man die Bäume mit Nekrose in Schadklassen ein, hatten 26% eine Nekrose, die schmaler als 10% des Stammumfangs (Schadklasse 2) war, 28% entfielen auf Schadklasse 3, der größte Teil mit 36% auf Schadklasse 4 und 11% wurden Schadklasse 5 zugeordnet (Abbildung 5). Bei 11 Bäumen konnte die Stammbasis nicht eindeutig bewertet werden (Schadkategorie 9).

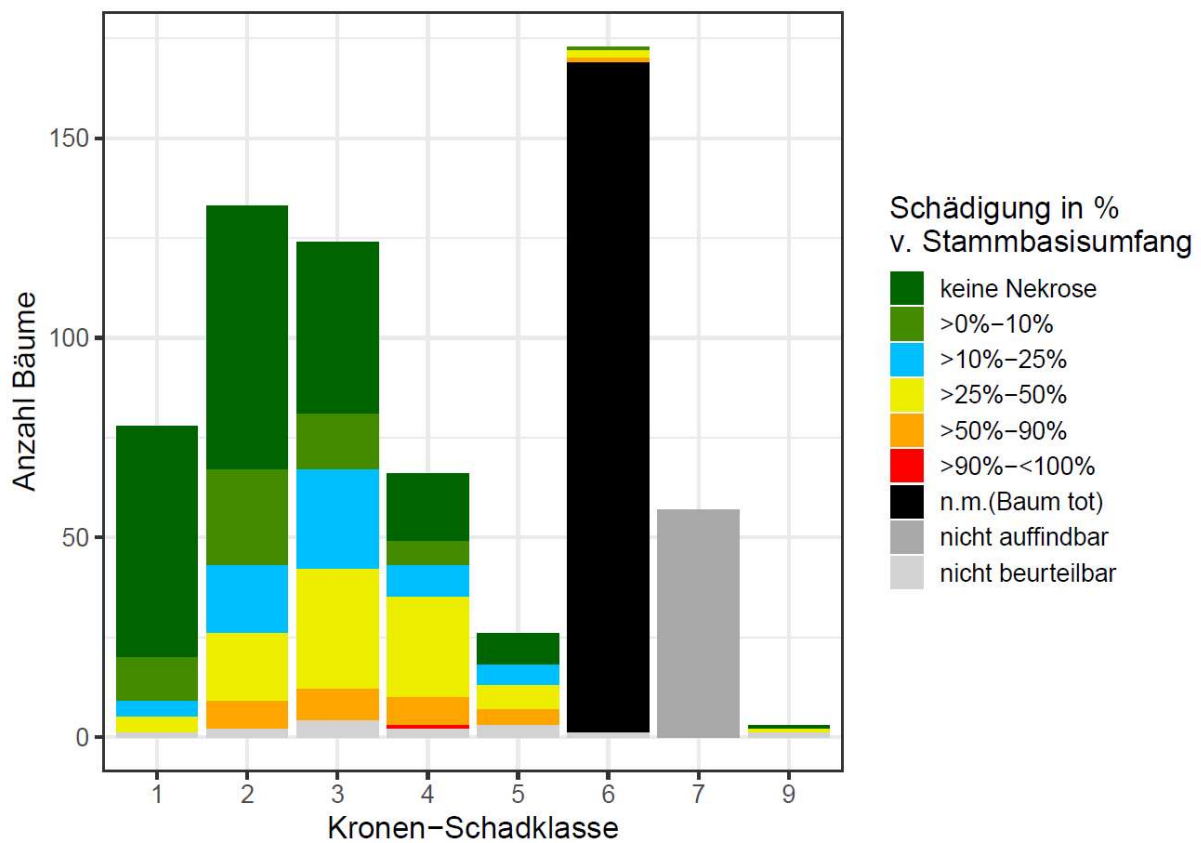
Zwischen Kronen- und Stammbasissschädigung konnte, wie in den Vorjahren, kein linearer Zusammenhang festgestellt werden. Allerdings lässt sich eine Tendenz feststellen, dass je schlechter der Kronenzustand der betroffenen Eschen, der Anteil an Bäumen ohne und Nekrosen unter 10 % des Stammumfangs, deutlich geringer ist (Abbildung 7). So haben bei den 78 Eschen in der besten Kronenschadklasse (SK1) 74% keine Stammbasisnekrose. Bei den 133 Bäumen in Schadklasse 2 haben noch 50% der Bäume und in Kronenschadklasse 3 (n=124) nur mehr 35% keine Stammbasisnekrose, auch Schadklasse 4 folgt diesem Trend des geringer werdenden Anteils an Bäumen ohne Nekrose. Interessanterweise haben in Kronenschadklasse 5 ganze 31% der Bäume keine Stammbasisnekrose, wobei 2 dieser Bäume Fäule an der Stammbasis aufwiesen, die nicht klar dem ETS zuzuordnen war. Ein weiterer Baum war schon teilweise gekippt und entwurzelt, was auch auf Wurzelfäule hindeuten könnte.

Abbildung 8 Eschen unterteilt nach Kronen-Schadklasse im Jahr 2024: SK1 entspricht einer Schädigung des Kronenvolumens von >0%-10%, SK 2 von >10%-25%, SK3 von >25%-50%, SK 4 von >50%-90%, SK5 von >90%-<100%, und SK6 von 100%. Die Klassen 7 und 9 stehen für Bäume, die nicht auffindbar bzw. auf Grund von eingeschränkter Sichtbarkeit nicht bewertbar waren. Die Farben geben den Anteil an Bäumen je Stammschädigungsklasse an. N=660

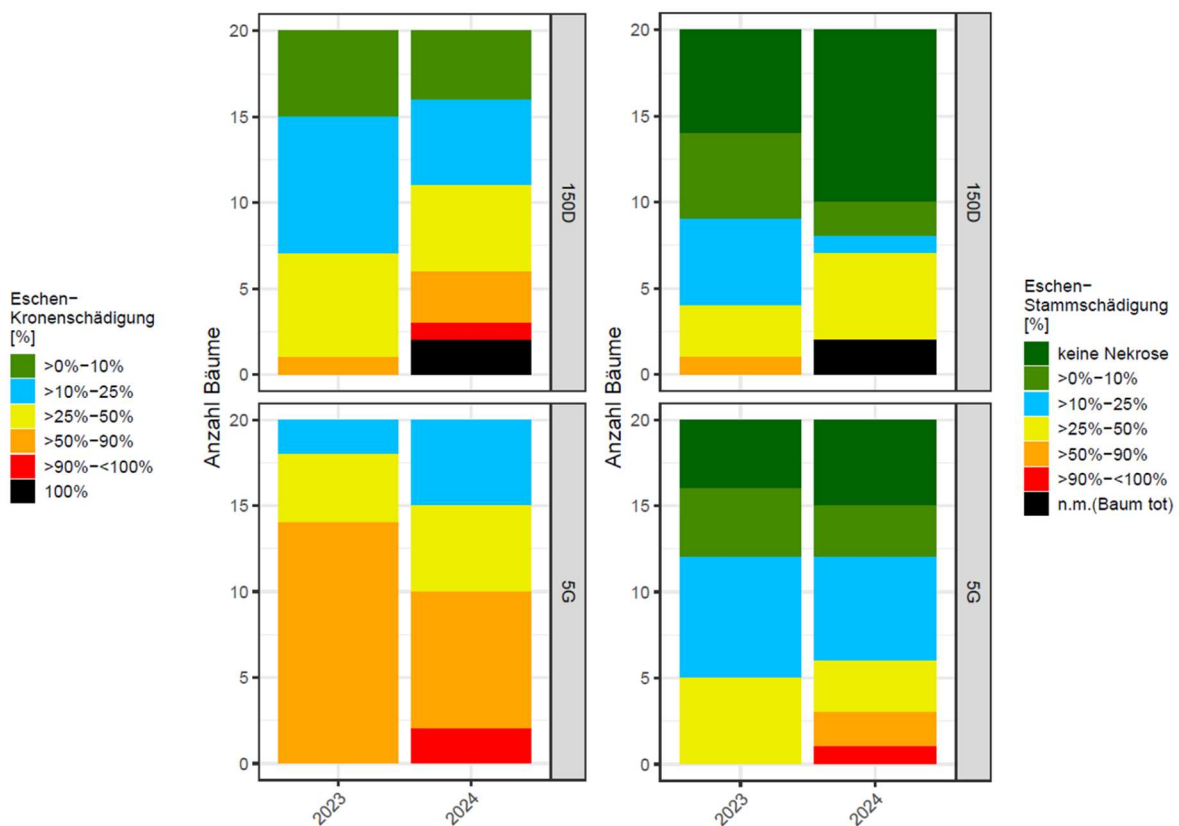
Aufgrund des Verlustes von zwei Untersuchungsflächen, die im Rahmen von Wegesicherungsmaßnahme geschlägert wurden, sind im Jahr 2023 zwei neue Beobachtungsflächen (5G, 150D) mit jeweils 20 markierten Eschen eingerichtet worden. Auf beiden Flächen wurden in den Jahren 2023 und 2024 Schadansprachen durchgeführt (Abbildung 9). Innerhalb des einen Jahres sind bereits 2 Bäume auf Fläche 150D abgestorben. Es kam auch auf beiden Flächen zu einer merklichen Verschlechterung der Kronenzustände. Während sich auf beiden Flächen auch eine Zunahme in den schlechten Stammbasis-Klassen gezeigt hat, mussten einige vorher notierte Stammbasis-Nekrosen korrigiert werden, was in der Abbildung zu einer Zunahme von Bäumen ohne Stammbasisnekrose geführt hat.

Der Zustand der beiden Flächen im Jahr der ersten Aufnahme zeigt deutlich, dass aufgrund des langanhaltenden Einflusses des ETS auf die Gesundheit von Eschen die Schadklassenverteilung ähnlich jener von Flächen von heuer ist, die bereits seit Beginn des Monitorings beurteilt wurden (siehe hierzu Abbildungen 10 und 11). Dies zeigt sich auch an dem Anteil der bereits abgestorbenen Bäume innerhalb des kurzen Beobachtungszeitraumes.

Abbildung 9 Zustand der 2023 neu eingerichteten Flächen 150D und 5G bei den Ansprachen in den Jahren 2023 und 2024.

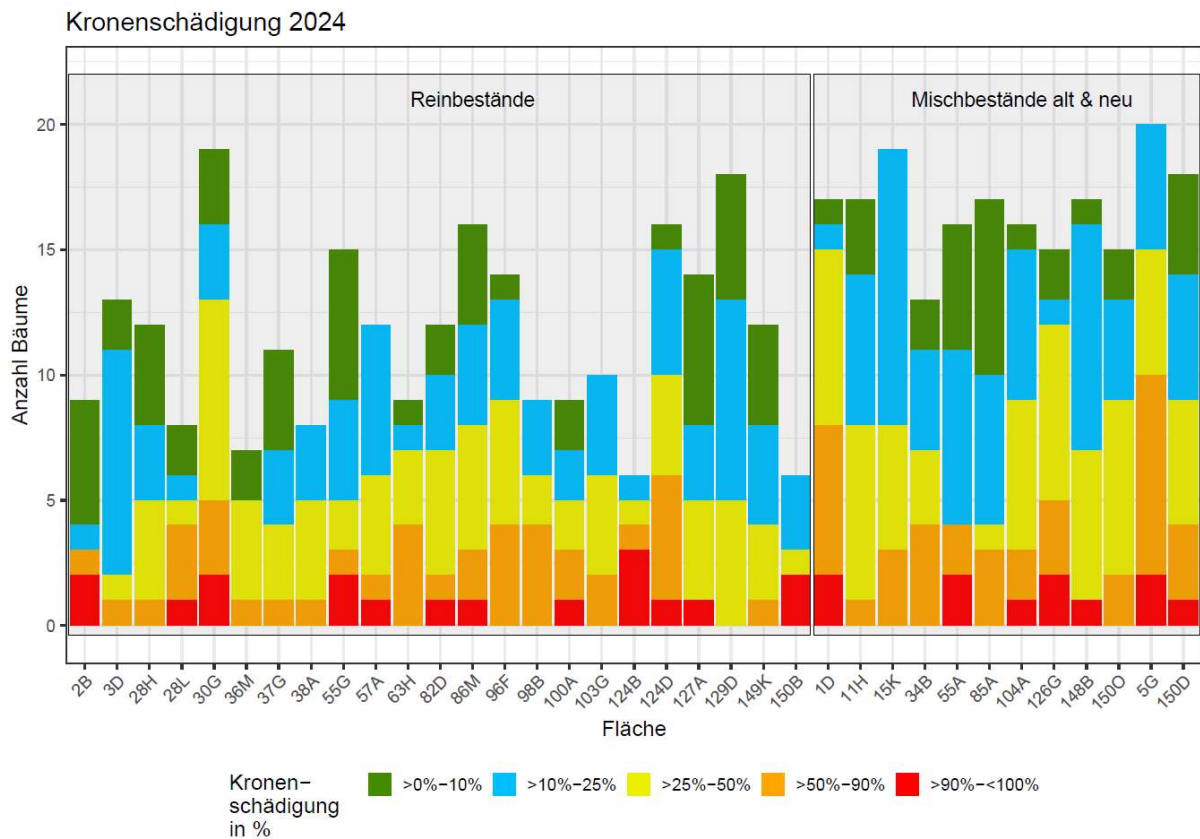
Beim Einzelflächenvergleich zeigt sich, dass auf den Beständen mit geringerem Eschenanteil (Mischbestände) mit rund 16 Bäumen pro Fläche, mehr lebende Eschen vorhanden sind als in den Reinbeständen, wo es durchschnittlich 12 Eschen waren (Abbildung 10).

Bei der Beurteilung aller noch lebender Bäume zeigt sich, dass innerhalb der Reinbestände weiterhin sechs Flächen keine Bäume mit Kronenschadklasse 1 aufwiesen. In den Eschen-Mischbestände war es hingegen nur eine Fläche, auf der die beste Kronenschadklasse nicht mehr vergeben werden konnte. Die Fläche mit den meisten Bäumen der SK1 (7 Individuen) war, wie bereits 2022, 85A.

Abbildung 10 Anzahl der Bäume pro Kronenschadklasse auf 35 Monitoring-Flächen im Jahr 2024. Berücksichtigt werden hier nur die Bäume, die heuer lebend vorgefunden worden waren.

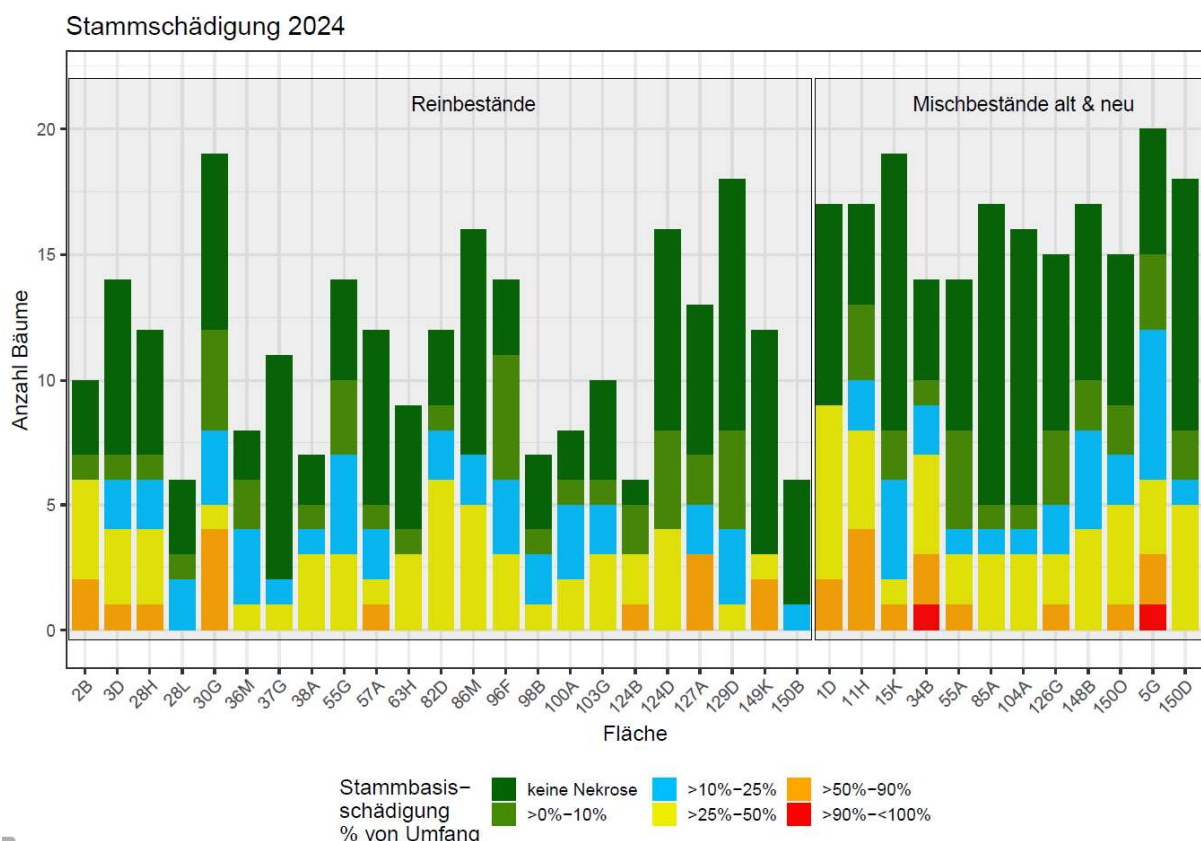
Die Stammbasischädigung der lebenden Bäume im Jahr 2024 lässt weiterhin kein räumliches Verteilungsmuster im Nationalpark feststellen, auch ist derzeit kein eindeutiger Unterschied zwischen Rein- und Mischbeständen zu erkennen.

Abbildung 11 Anzahl der Bäume pro Stammbasis-Schadklasse auf 35 Monitoringflächen im Jahr 2024. Berücksichtigt werden hier nur die Bäume, die heuer lebend vorgefunden worden waren.

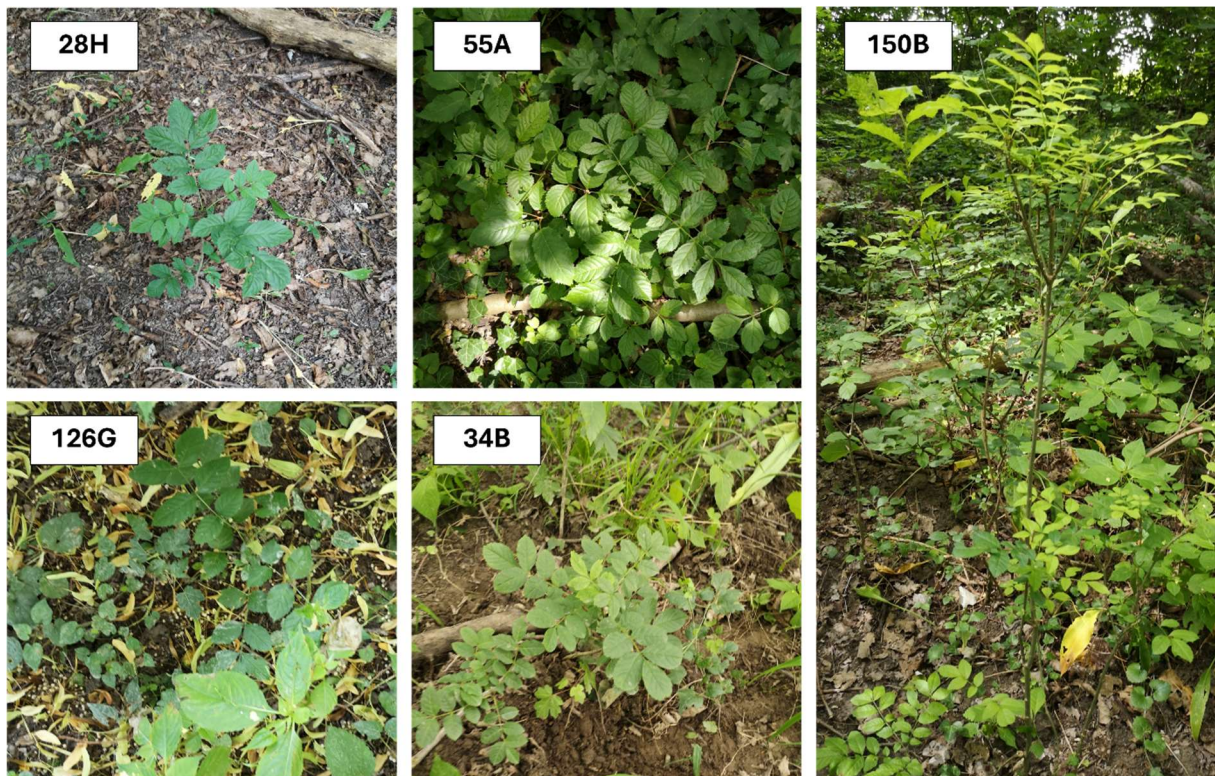
Bei der Begehung der Flächen wurde jedes Jahr auf das Vorhandensein von Eschen-Naturverjüngung im Unterwuchs geachtet. Auf 15 Reinbestandsflächen und 10 Mischbestandsflächen wurden im heurigen Jahr junge Eschenpflanzen gesehen. In den meisten Fällen waren diese Pflanzen jedoch nur relativ klein (deutlich unter 1m, Abbildung 12). Besonders hervorzuheben sind die Flächen 150B (Abbildung 12) und 3D, an denen teilweise Jungbäume mit einer Höhe über 1,5 m wachsen.

Abbildung 12 Eschennaturverjüngung: Beispiele von jungen Eschen und ihrer Umgebung auf einigen Monitoringflächen (schwarze Nummer) im Jahr 2024

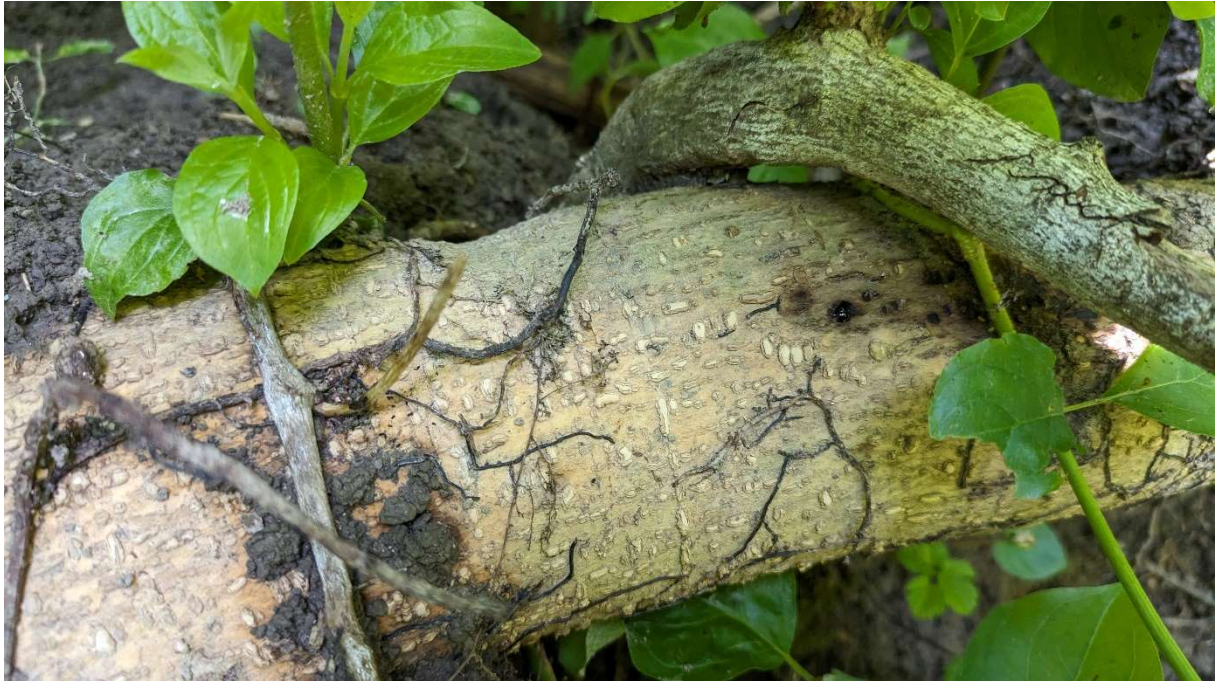
Auf 32 der Flächen wurden im Jahr 2022 Rhizomorphen an der Stammbasis von markierten Eschen gesammelt (Abbildung 13). Die PCR-basierte Artbestimmung war im Fall von 26 Proben erfolgreich und ergab in allen Fällen *Armillaria gallica*. Diese Art scheint daher die vorherrschende Art im Untersuchungsgebiet zu sein.

Abbildung 13 Rhizomorphen von Hallimasch: schwarze, wurzelartig verdickte Mycelstränge von *Armillaria* sp. auf dem Wurzelanlauf einer Esche.

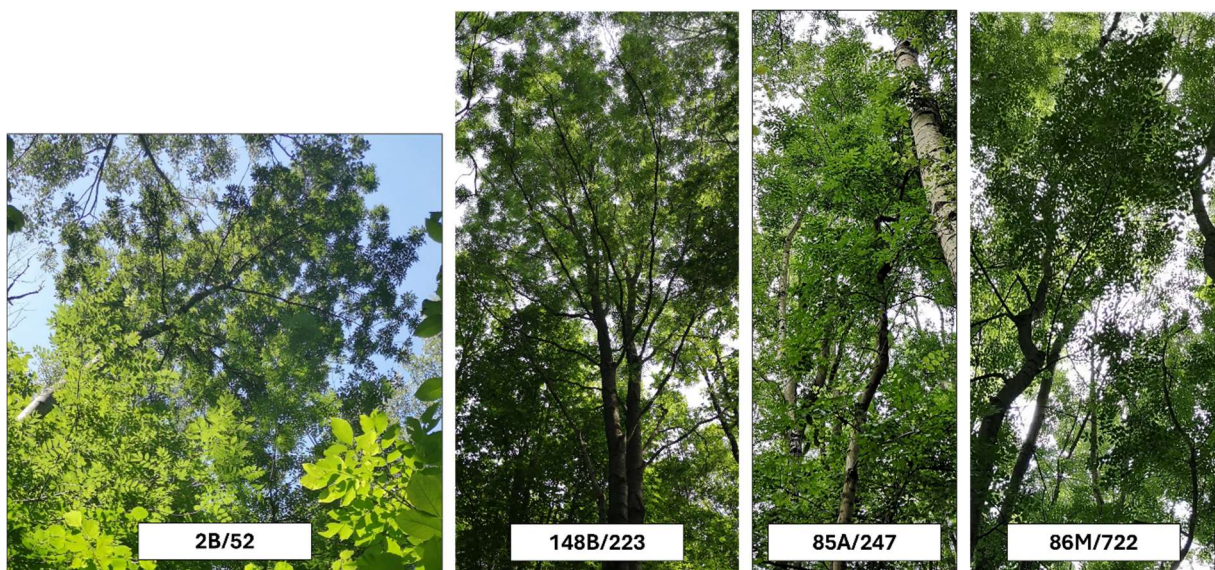
Fünf der 32 Eschen waren seit dem Beginn des Monitorings jedes Jahr mit Kronenschadklasse 1 bewertet worden (Abbildung 17), so auch im Ansprache-Jahr 2024. Aufgrund des offensichtlich hohen Infektionsdrucks auf allen Flächen im Nationalpark Donau-Auen, könnte dieses langfristig gesunde Erscheinungsbild auf eine Toleranz dieser Individuen gegenüber dem Eschentriebsterben hinweisen.

Abbildung 17 Vier der fünf Top-Eschen: Diese Bäume wurden seit Aufnahme des Monitorings durchgehend mit sehr guten Schadklassen bewertet.

Alle fünf „Top-Eschen“ hatten bei ihrer Erstansprache 2016 bzw. 2018 einen BHD von unter 50 cm. Innerhalb dieses Bereichs war die Varianz der Durchmesser hoch: die Brusthöhen-durchmesser reichten von 8,3 cm bis 43,3 cm. Der Umstand, dass Eschen mit einem dünneren Stamm tendenziell schneller absterben als Eschen mit großem Stammdurchmesser, ist ein weiterer Hinweis darauf, dass diese Individuen eine erhöhte Toleranz gegenüber dem ETS

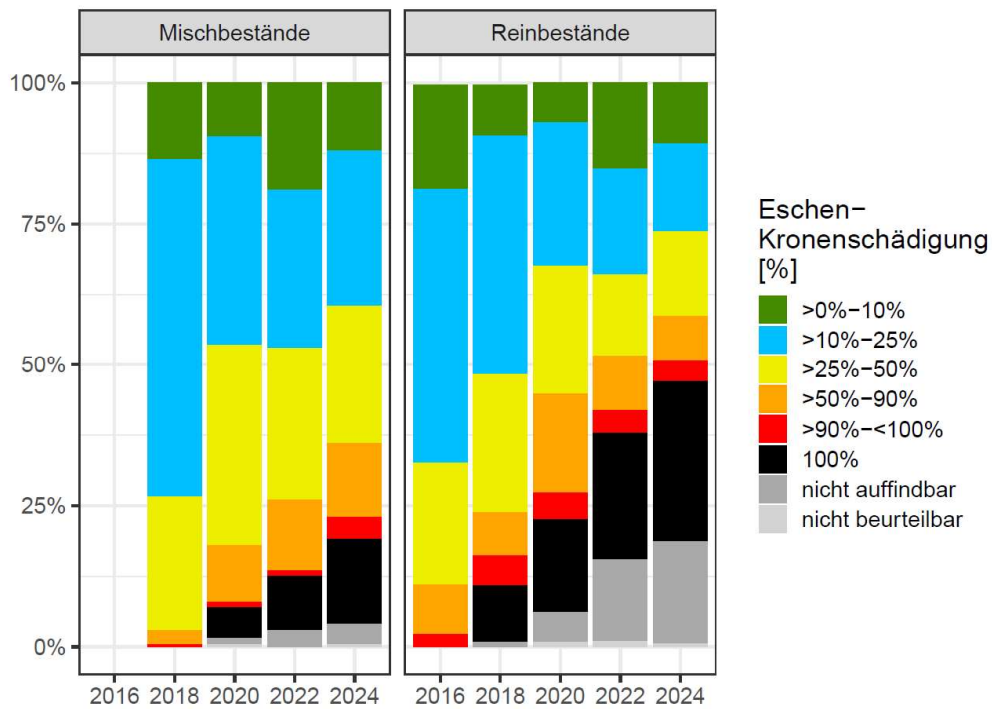
Die konstante und drastische Verschlechterung der mittleren Kronenschäden kommt daher, dass immer mehr Bäume der schlechten Schadklassen absterben (Abbildung 18).

Gleichzeitig scheint der Anteil an Eschen mit geringer Schädigung (SK1, <10% des Kronenvolumens zurückgestorben), abgesehen von geringfügigen Schwankungen zwischen den Jahren, relativ stabil zu bleiben (Abbildung 18). In den Reinbeständen liegt der Anteil dieser Bäume bei rund $12\pm 5\%$, in den Mischbeständen bei $14\pm 4\%$ der Eschen (alle ursprünglich markierten Eschen werden bei dieser Berechnung berücksichtigt).

In den Mischbeständen sind im Jahr 2024 bereits 21% der Eschen nicht mehr vorhanden (abgestorben, fehlend), in den Reinbeständen sogar 47%.

Abbildung 18 Verteilung aller Eschen in Rein- bzw. Mischbeständen nach Schadklasse über alle Monitoring Jahr: Gesamtergebnis.

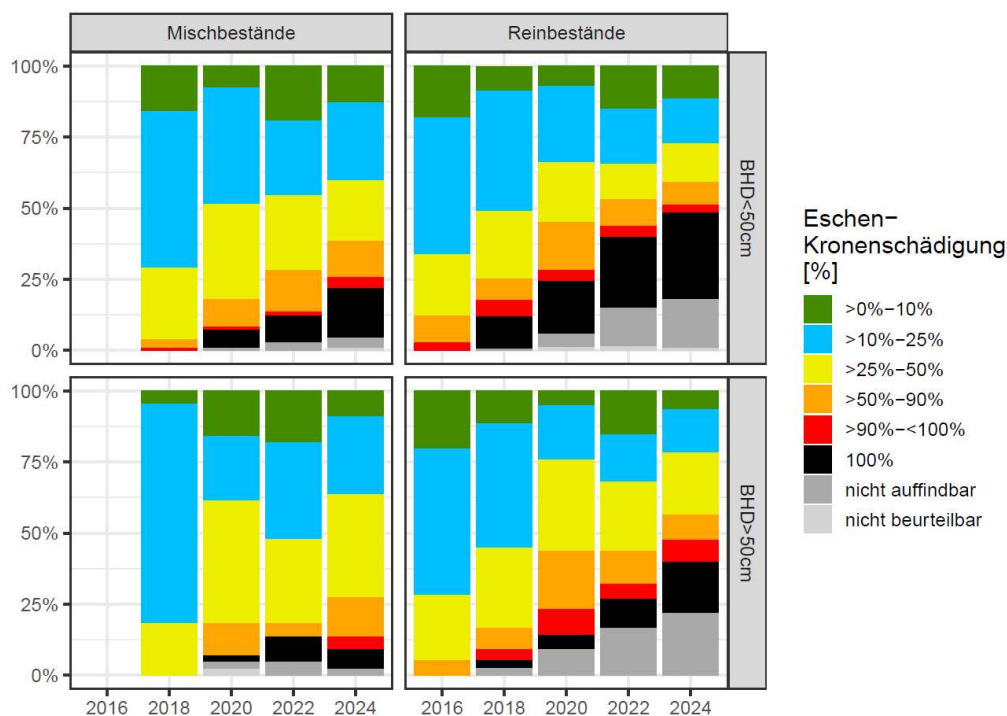
Teilt man die jeweiligen Bestandestypen nach BHD ein (Abbildung 19), so zeigt sich, dass im Mischbestand 21% der Bäume mit einem BHD unter 50 cm nicht auffindbar oder abgestorben sind, während es bei Bäumen mit einem BHD über 50 cm nur 9% sind. Im Reinbestand sind 48% der Bäume mit BHD kleiner 50 cm tot oder fehlend, bei Bäumen über 50 cm BHD sind es 40%.

Abbildung 19 Verteilung aller Eschen in Rein- bzw. Mischbeständen nach Schadklasse über alle Monitoring Jahr: gruppiert nach BHD größer bzw. kleiner als 50 cm.

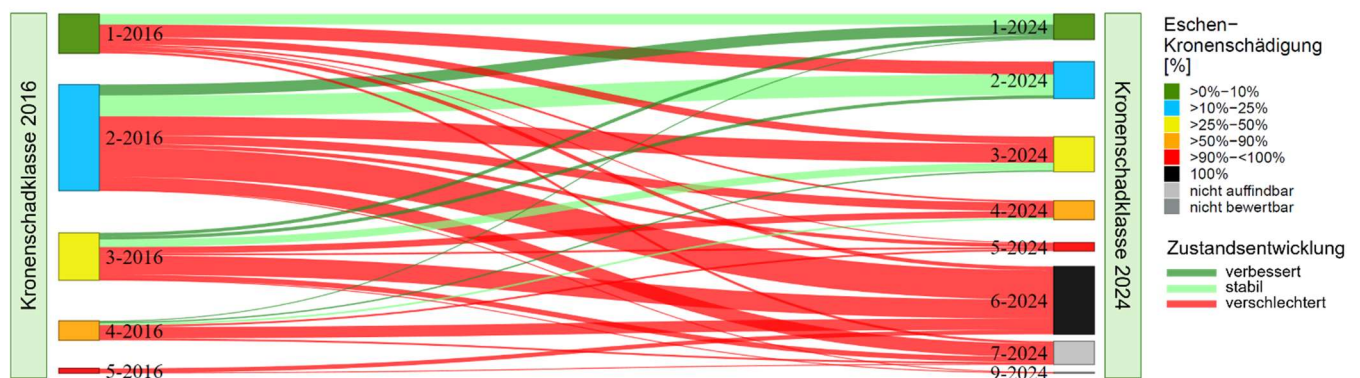
Auf den Reinbeständen sind im Verlauf der 8 Jahre seit dem Beginn des Monitorings 19% der Eschen stabil in einer Schädigungsklasse geblieben, während sich 72% verschlechtert und 9% verbessert haben.

Von den Bäumen, die im ersten Jahr der Ansprache (2016) in SK 5 waren, wurden bei dem diesjährigen Monitoring 90% in die schlechteste Schadklasse (SK6) sowie 10% in die SK7, nicht mehr auffindbar, eingeteilt. Die Entwicklung der anderen Schadklassen in diese beiden Kategorien (SK6 & SK7) war folgendermaßen: 69% der Bäume aus SK 4, 51% aus SK3, 41% aus SK2 und 16% aus der ehemaligen SK1.

Von den Bäumen, die 2016 in der besten Schadklasse waren, sind heute immer noch 27% in SK1 und 33% in SK2, also haben mehr als die Hälfte dieser Bäume (60%) immer noch eine Kronenschädigung die geringer als 25% des Kronenvolumens ist.

Abbildung 20 Entwicklung der Kronenschädigung von Einzelbäumen auf 23 Reinbestandsflächen von 2016 - 2024. Die Ziffer vor der jeweiligen Jahreszahl sowie die Farbe der Kästchen bezieht sich auf die Kronenschadklassen in Tabelle 2. Der Kronenzustand wurde entweder besser (dunkelgrün), schlechter (rot) oder blieb stabil (hellgrün).

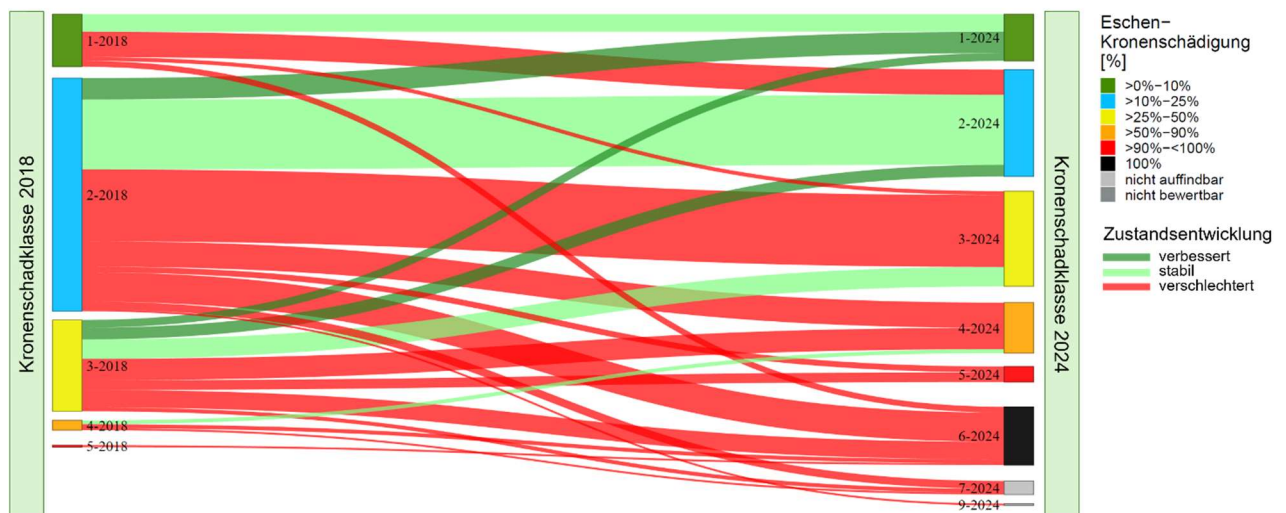
In den Mischbeständen zeigt sich ein ähnlicher Trend. Nur ein Baum befand sich im Jahr 2018 in SK5, dieser ist mittlerweile abgestorben. Bei den anderen Schadklassen aus der Erstbeurteilung 2018 gab es folgende Entwicklung des Kronenzustandes: 60% aus SK4, 23% aus SK3; 16% aus SK2 und 11% aus SK1 sind 2024 abgestorben oder fehlend.

Von den Bäumen die 2018 in SK1 waren, sind heute 33% immer noch in dieser besten Schadklasse und 48% in SK2, demnach haben 81% immer noch eine Kronenschädigung die geringer als 25% des Kronenvolumens ist.

Abbildung 21 Entwicklung der Kronenschädigung von Einzelbäumen auf 10 Mischbestandsflächen von 2018 - 2024. Die Ziffer vor der jeweiligen Jahreszahl sowie die Farbe der Kästchen bezieht sich auf die Kronenschadklassen in Tabelle 2. Der Kronenzustand wurde entweder besser (dunkelgrün), schlechter (rot) oder blieb stabil (hellgrün).

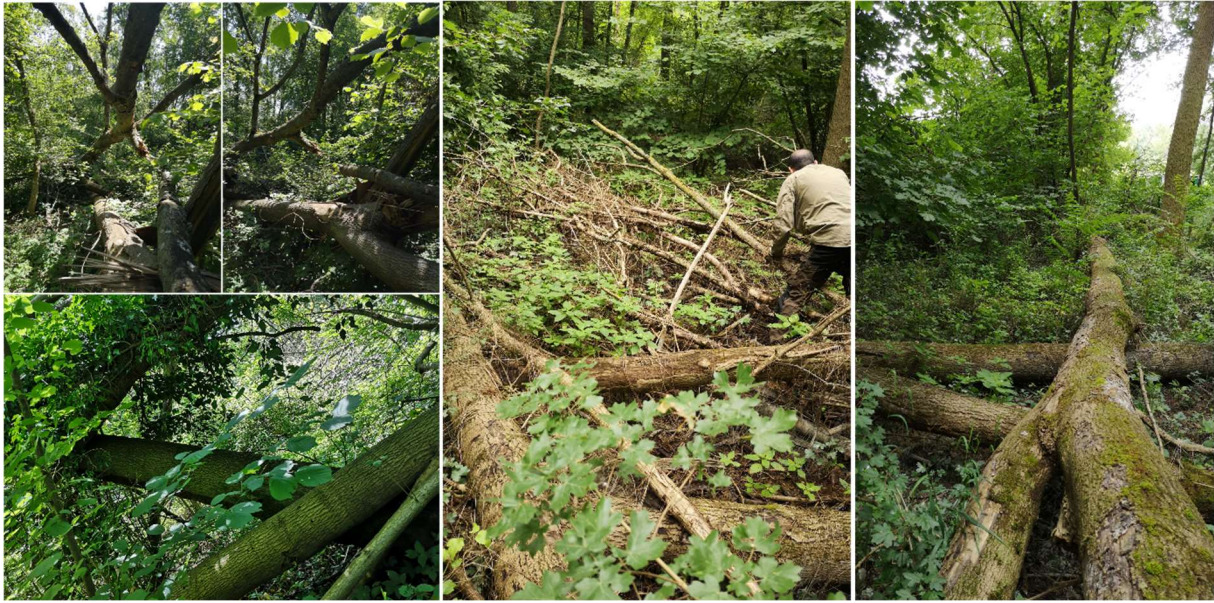
Abbildung 22 Totholz auf den Flächen 28L und 38A erschwerte den Zugang auf die Fläche und verhinderte die vollständige Ansprache einiger Bäume.

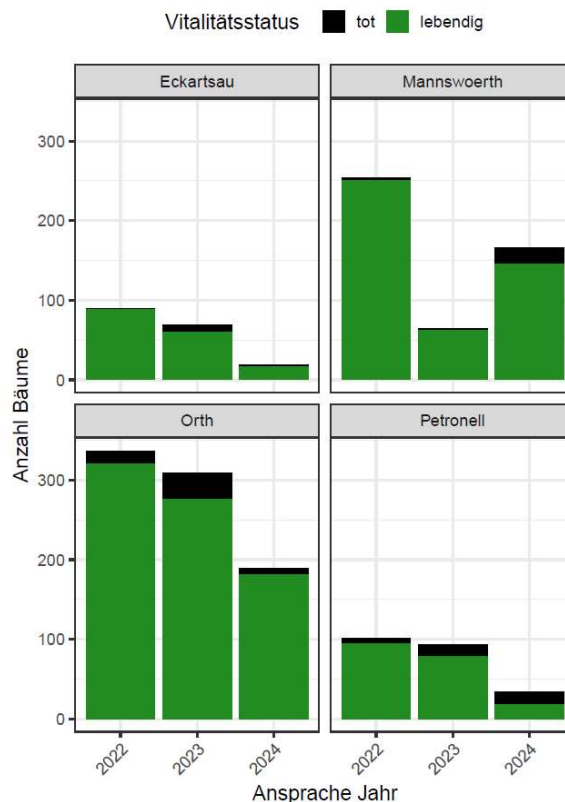
An allen vier seit 2022 erfassten Standorten kam es zu einer massiven Reduktion der lebenden Jungbäume (Abbildung 25). Waren im ersten Jahr der Aufnahme in Orth noch 320 Jungeschen lebend vorgefunden worden, so waren es heuer nur noch 181 (-43%). In Mannswörth wurden 2022 noch 250 lebende Jungbäume vorgefunden, hier waren es 2024 nur noch 145 (-42%). Besonders stark war die Reduktion jedoch in Petronell und Eckartsau. Von den ursprünglich 95 bzw. 88 lebenden Jungeschen waren bei der heurigen Aufnahme nur noch 18 bzw. 16 Individuen lebendig, was einem Rückgang von 81% resp. 82% entspricht. Dem Bericht des Nationalpark Praktikanten zu Folge, war die Aufnahme der Bäume an diesen beiden Standorten aufgrund von Verunkrautung bzw. mangelnder Flächenpflege besonders beschwerlich und das Auffinden der Jungbäume nicht einfach. Diese Information legt die Vermutung nahe, dass der deutliche Unterschied in der Anzahl an überlebenden Bäumen auch auf ein Nicht-Auffinden der Bäume zurückzuführen ist.

Abbildung 25 Vitalitätsstatus der aufgeforsteten Jungeschen an verschiedenen Standorten im Nationalpark Donau-Auen seit Beginn der Erhebung.

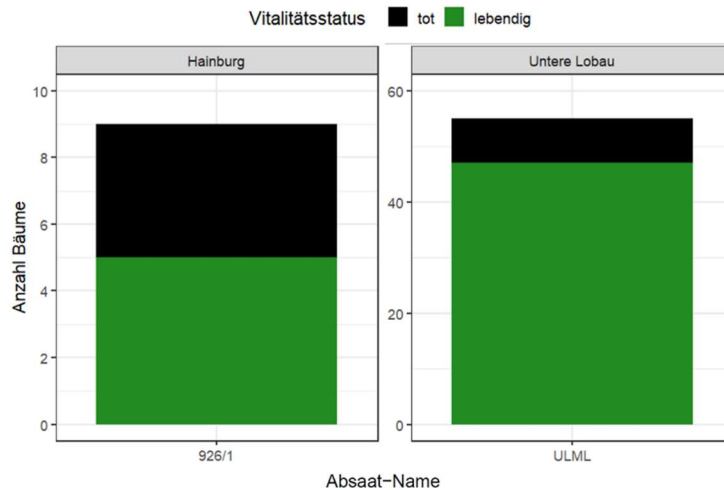
Bei der Fläche in Hainburg ist unbekannt, wieso nicht früher eine Aufnahme durchgeführt wurde. Der hohe Anteil an Bäumen, die an diesem Standort bereits zurückgestorben sind (4 von 9 Bäumen), lässt vermuten, dass auch diese Jungeschen bereits 2021/2022 gesetzt worden sind (Abbildung 26).

Abbildung 26 Vitalitätszustand der Jungeschen auf den zwei Aufforstungsflächen in Hainburg und der Unteren Lobau. Beide Flächen wurden im Jahr 2024 erstmals durch den Praktikanten des Nationalparks bonitiert.

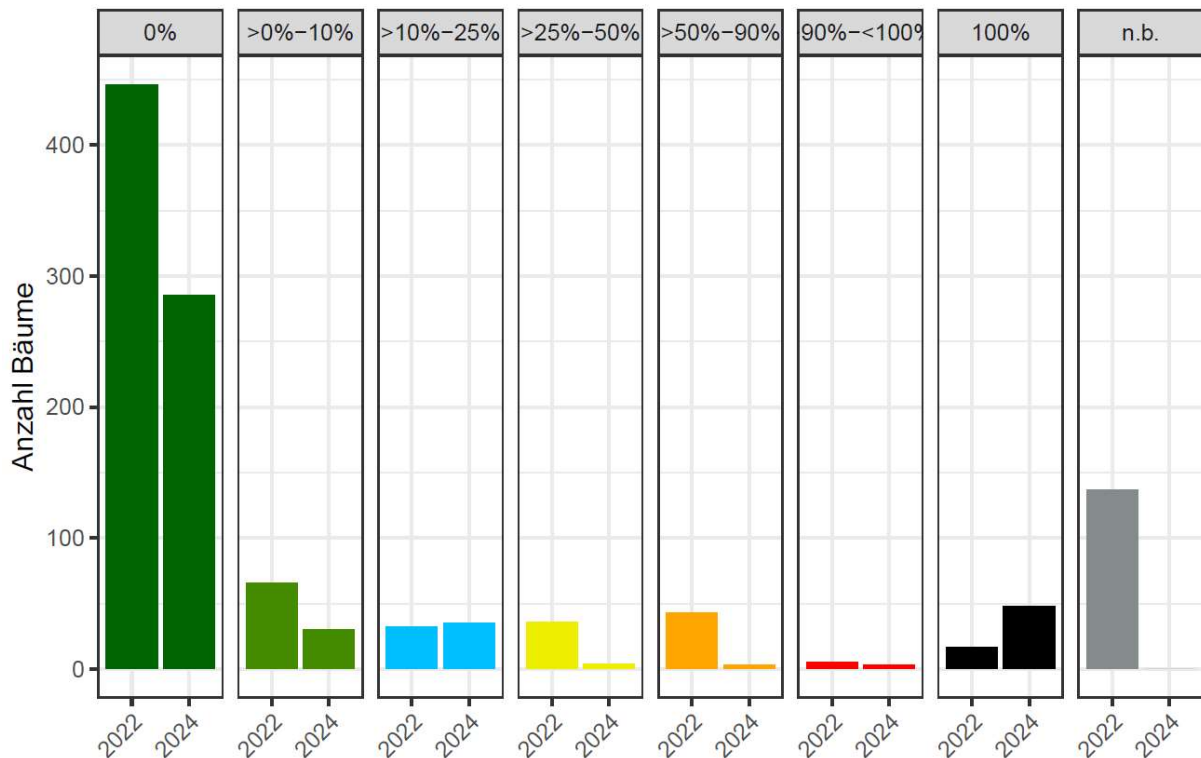
Siebzig Prozent der Jungeschen, die beim heurigen Monitoring an den Standorten in Orth a.d. Donau, Mannswörth, Petronell und Eckartsau erfasst wurden (n=408), hatten keine Triebsterben-Symptome (Abbildung 26). Jeweils 7 und 8% hatten eine Schädigung von weniger als 10% bzw. weniger als 25%. Bei drei Prozent der Eschen waren zwischen 25 und knapp unter 100% der Pflanze zurückgestorben (Schadklassen 4, 5 und 6). Rund 12% waren bereits abgestorben. Bei der Gegenüberstellung der heurigen Schadklassen-Verteilung der Jungeschen und jener aus dem Jahr 2022 (erste Aufnahme) zeigt sich, dass immer noch der größte Teil der Eschen der Schadklasse 1 (keine Schädigung) zugeordnet werden kann (Abbildung 27). Allerdings ist die absolute Zahl der wiedergefundenen Eschen sichtlich reduziert und auch der Anteil an Bäumen, die vollständig abgestorben sind ist deutlich gestiegen. Anders als bei den markierten Bäumen im Altbestand ist bei den Jungeschen davon auszugehen, dass Bäume, die bereits 2022 als abgestorben notiert worden waren, zum allergrößten Teil bei der Aufnahme 2024 gar nicht mehr vorhanden waren, d.h. es wird sich hierbei vermutlich um andere abgestorbene Jungbäume handeln.

Wie bereits erwähnt, konnte bei den Eschen am Standort Mannswörth im Jahr 2022 keine Schadansprache mehr durchgeführt werden. Diese Pflanzen sind in Abbildung 26 in der Kategorie „n.b.“ = „nicht bewertbar“ zusammengefasst.

Abbildung 27 Vergleich der Jungeschen-Schadklassen zwischen den beiden Jahren 2022 und 2024: Schadklassen nach Kirisits: Ansprache-Schema für Jungeschen. Die Kategorie "nicht bewertbar" (n.b.) wurde an jene Eschen vergeben, die aufgrund der eingeschränkten Zugänglichkeit der Aufforstungsfläche nicht während der Sommermonate angesprochen werden konnten.

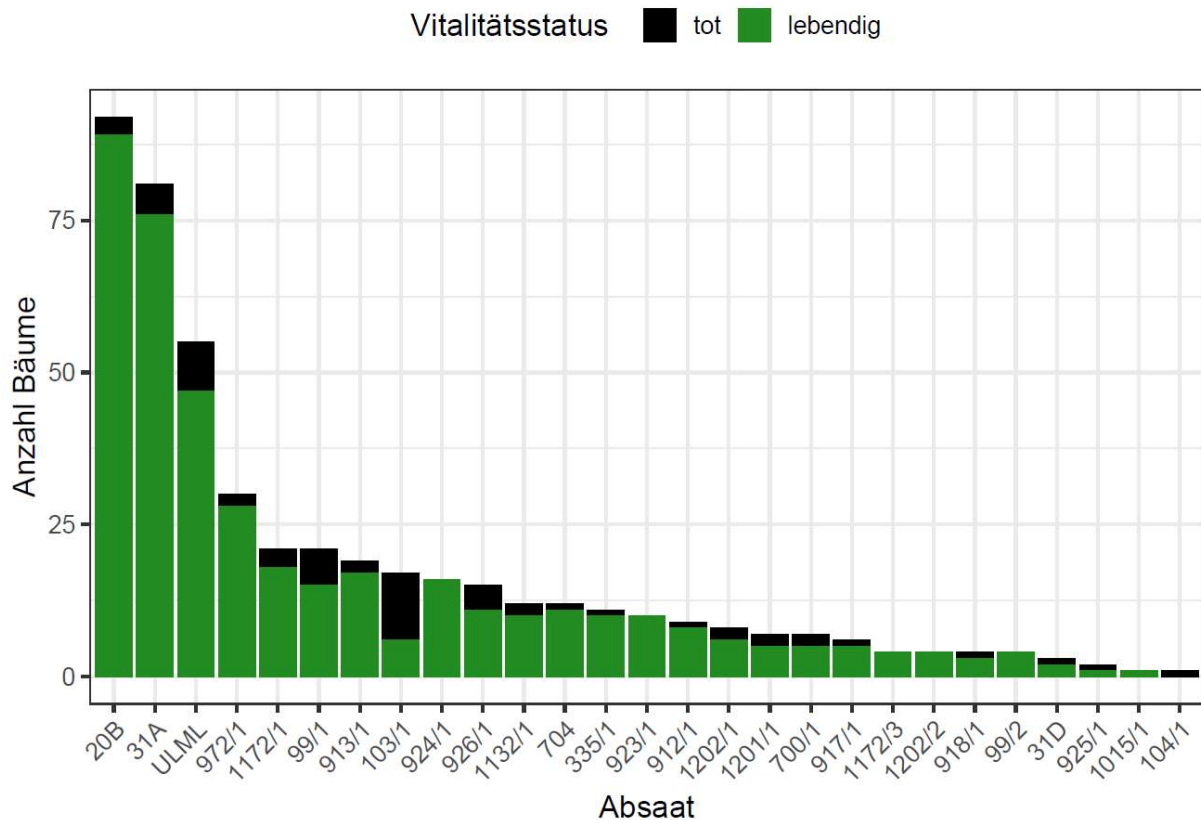
Die 782 Jungeschen, die im heurigen Jahr auf den vier bereit 2022 angesprochenen Standorten dokumentiert werden konnten, teilen sich auf 26 Mutterbäume auf (Abbildung 28). Im Mittel über alle Absaaten lag der Anteil abgestorbener Bäume an der Anzahl wiederaufgefundener Bäume je Absaat bei rund 20%. Die Einzelbaumabsaaten mit der größten Anzahl an lebenden Bäumen sind mit großem Abstand 20B und 31A (89 und 76 lebende Jungeschen). Bei beiden Absaaten wurden sowohl lebende als auch tote Individuen dokumentiert, wobei mit 97% und 94% jedoch die Mehrzahl der Bäume lebendig war. Besonders stark vom Zurücksterben betroffen waren die Absaaten 103/1 (65% tot) und 925/1 (50% tot).

Abbildung 28 Vitalität der Einzelbaumabsaaten im Sommer 2024.

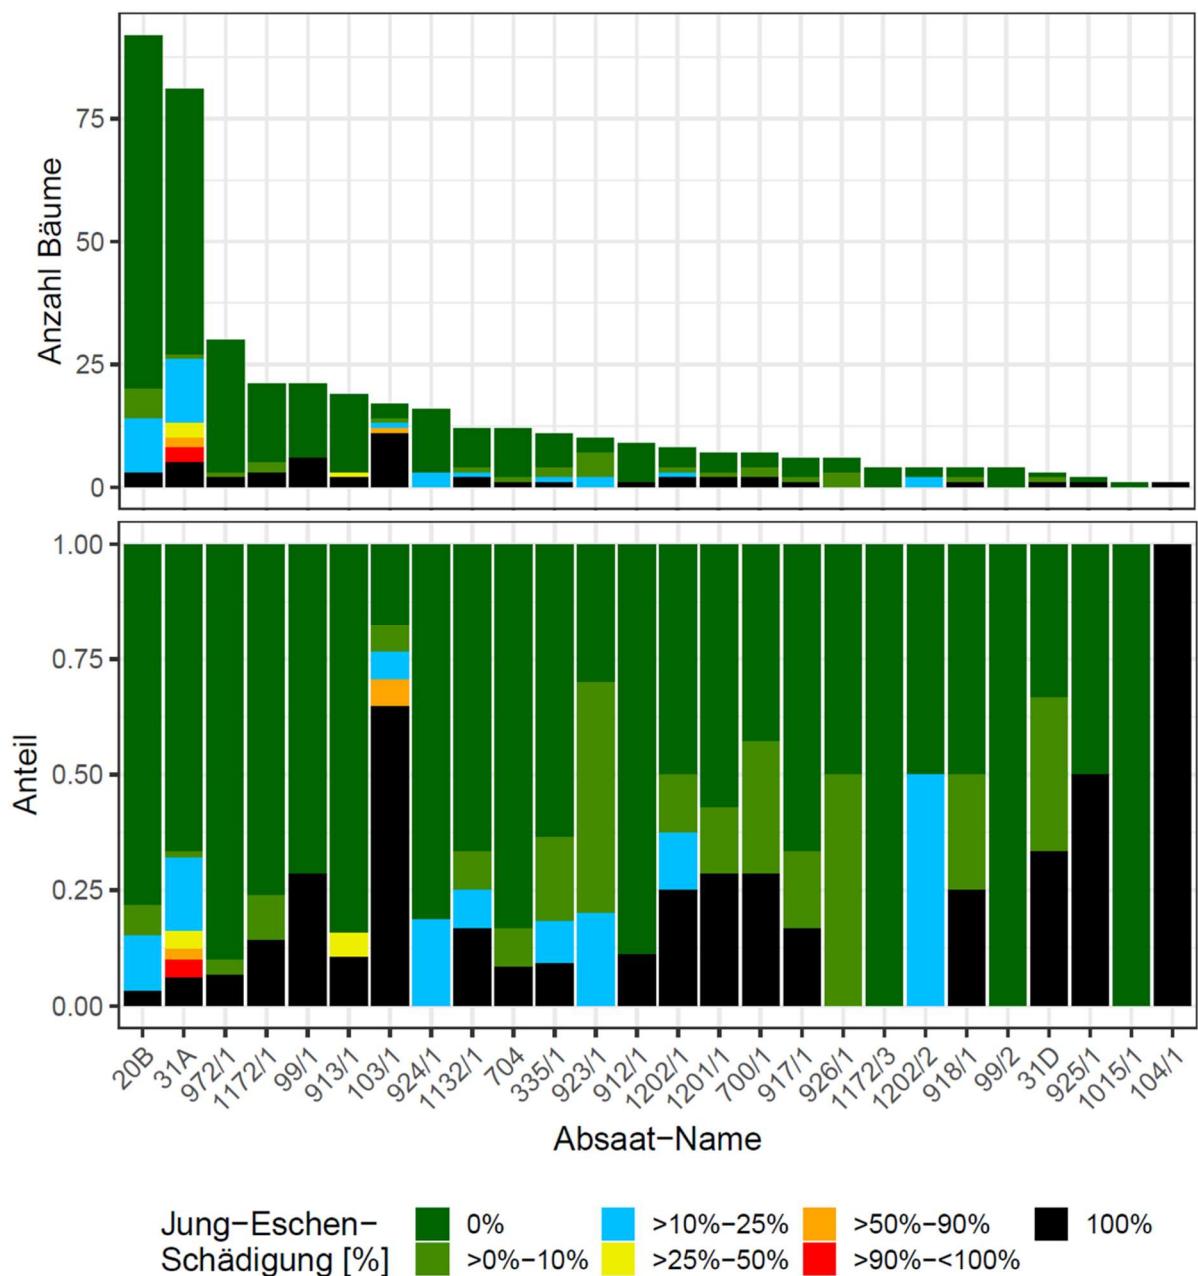
Gruppiert man die Bäume nach Mutterbaum (Abbildung 29), zeigt sich, dass je nach Absaat noch $66\% \pm 23\%$ der Bäume in der besten Schadklasse (keine Schädigung durch das ETS) sind. Von den beiden häufigsten Absaaten, ist 20B noch in einem etwas besseren Gesundheitszustand als 31A: Hier waren noch 78% der Eschen ohne Schädigung, während es bei der Zweitgenannten nur 67% waren. Wie in Abbildung 28 ersichtlich, gibt es einige Absaaten, bei denen schon mehr als die Hälfte der aufgefundenen Eschen Schäden durch das ETS aufwiesen (z.B. 923/1 oder 31D) oder sogar schon vollständig zurückgestorben waren (z.B. 103/1; Details in Tabelle 12).

Abbildung 29 Schadklassen Verteilung nach Absaat: Gesamtzahl (oben) bzw. Anteil je Herkunft in den verschiedenen Schadklassen (Farben). Bewertung entsprechend der Schadansprache für Jungeschen.
