Wiederaufnahme des Gesundheitszustandes der Eschen im Nationalpark Donau-Auen 2024

Endbericht

Wien, November 2024

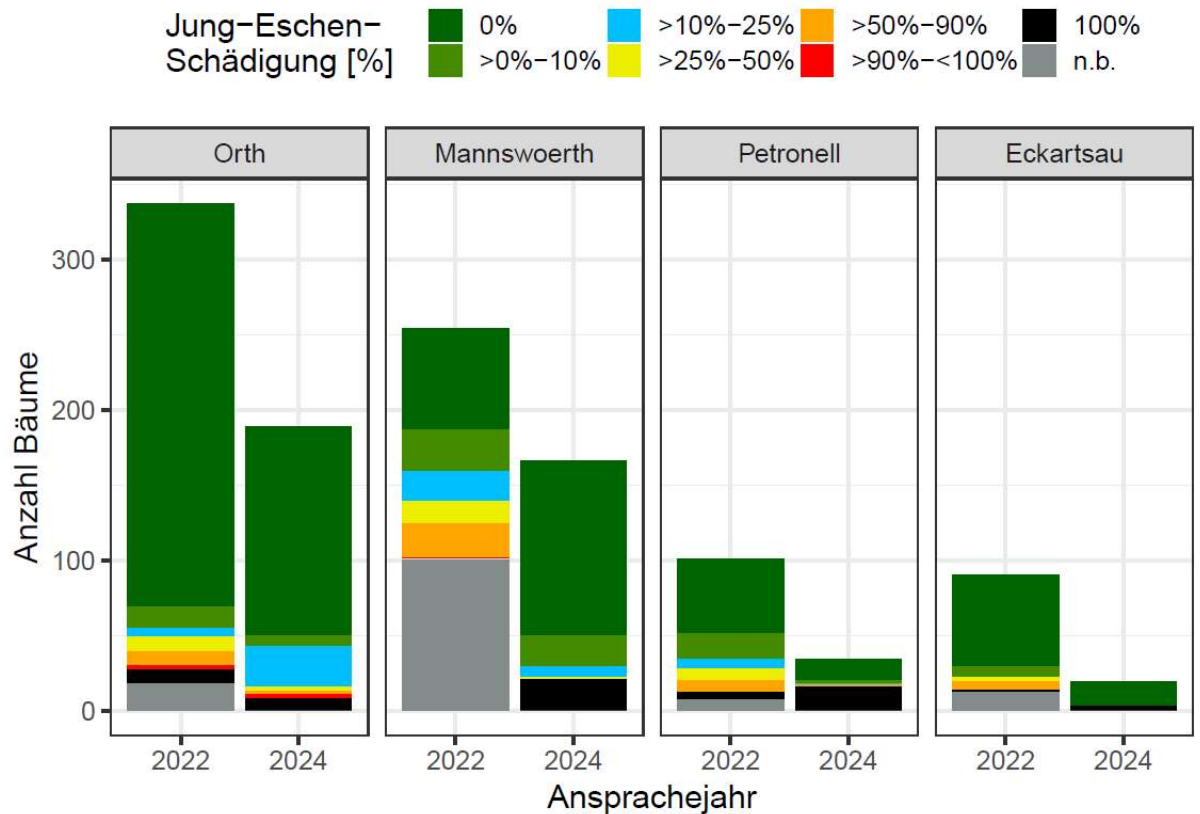
Wie bereits erwähnt, gab es an allen Standorten im Vergleich zum ersten und zweiten Aufnahmejahr eine massive Reduktion des Jungeschenbestandes. Von den vorhandenen Eschen hatten an allen Standorten mehr als die Hälfte keine Symptome des Eschentriebsterbens, außer in Petronell wo es knapp weniger als 50% ohne Schäden waren. Auffällig in Abbildung 30 ist der hohe Anteil an Eschen, die 2022 in Mannswörth ohne Schadklassenbeurteilung waren. Ein großer Teil dieser Eschen wurde erst im Oktober zugänglich und zu diesem Zeitpunkt war keine sinnvolle Schadansprache mehr möglich.

Abbildung 30 Schadklassen Verteilung nach Standort: Gesamtanzahl je Schadklasse (Farben) in den Jahren 2022 und 2024. Bewertung entsprechend der Schadansprache für Jungeschen nach Kirisits

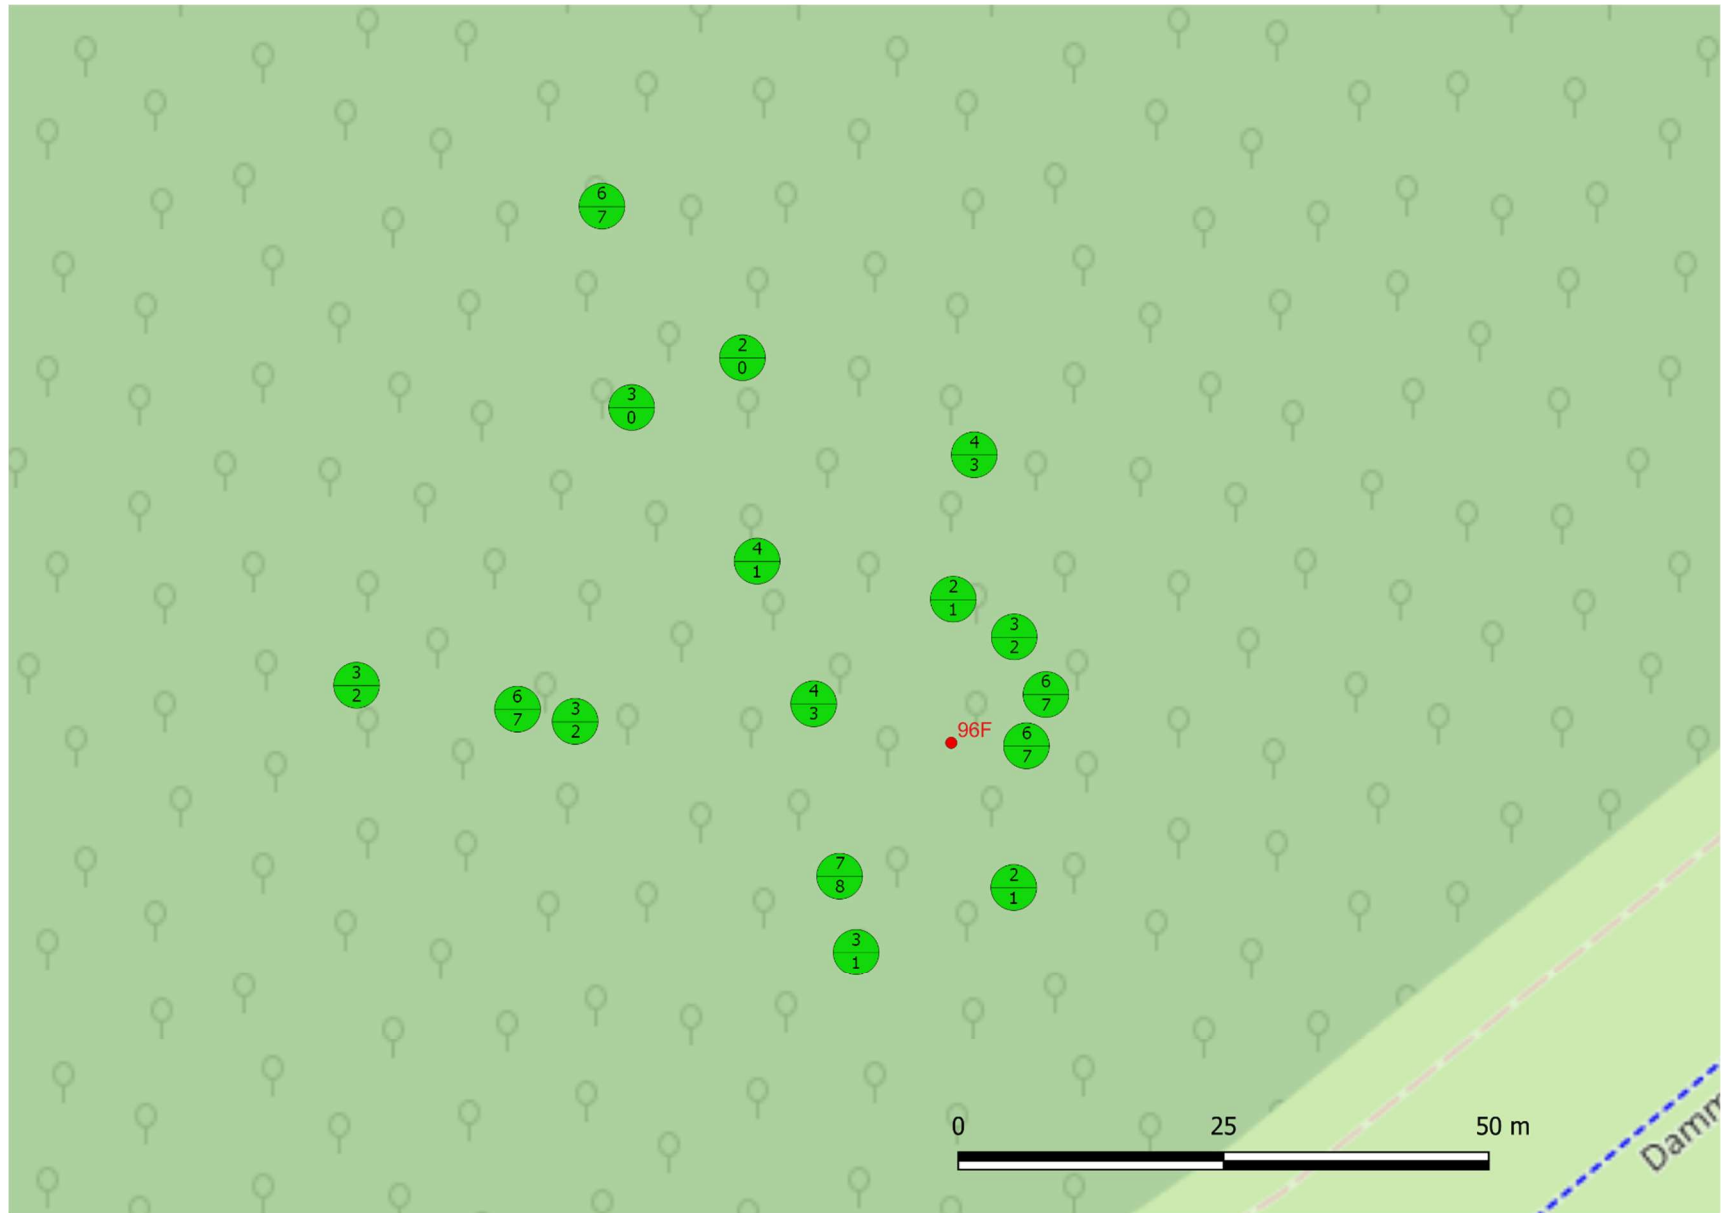
Probefläche :		96F	Datum:		24.06.2024						Taxatoren:		Neidel, Daxer, Gebhart		
Baum Nr.	Marke Nr.	Umfang (2016)	Kronenschädigung (% in Klassen)	Wurzelhals Nekrose (ja=1/nein=0)	Umfang (%)	Umfang (% in Klassen)	Rizomorphen an SB	Wasserreiser	Fruktifikation (ja=1/nein=0)	Eschenbaskäfer (Reifungsfraß, Bohrlöcher)	Anmerkungen: Verletzungen, Blattsymptome, Insekten Stamm, frisches Triebsterben, Wassereiser				
Nord	1	548	188	4	1	50	4	0	0	0	Reifungsfraß, Löcher	Insektenlöcher an der Stammbasis, Rindenriss bis in mehrere Meter Höhe			
	2	549	133	4	1	5	2	0	0	1	Reifungsfraß, Löcher	Wurzelhöhle			
	3	550	128	3	0	0		0	0	0	Reifungsfraß alt				
	4	551	155	2	0	0		0	1	0	Reifungsfraß, Löcher				
	5	552	60	6	7	n.m.			1			tot, steht, lebendige Wasserreiser an der Stammbasis			
Ost	6	555	179	2	1	10	2	0	0	0	Reifungsfraß, Löcher	Bohrmehl			
	7	556	152	3	1	15	3	0	1 an der Verwachsungsnah eines Zwiesels	0	Löcher	Insekten eingenisstet innerhalb einer Stammbasisnekrose

8	557	160	4	1	30	4	0	1	0	Löcher	Zwiesel, Hälfte des Baumes abgestorben, Schäden durch Specht innerhalb der Krone			
	9	558	190	6	7	n.m.						tot, umgefallen			
	10	559	200	6	7	n.m.						umgefallen			
Süd	11	560	196	3	1	5	2	0	1	0	0	Würgewurzel			
	12	561	149	4	1	30	4	0	1	0	Reifungsfraß, Löcher	Zwiesel, Hälfte des Baumes abgestorben			
	13	562	130	7	8	n.a.						nicht auffindbar			
	14	563	152	2	1	10	2	0	1	an der Stammbasis	Reifungsfraß, Löcher	lebender Stamm schlägt aus			
	15	568	k. A.	7	8	n.a.						nicht auffindbar			
West	16	565	149	3	1	15	3	0	0	0	0				
	17	566	205	6	7	n.m.		1				umgefallen (siehe Fotos), Rhizo, neue Fotos, Stammbruch			
	18	567	206	3	1	15	3	0	0	0	0	Bohrspäne, Einsicht auf Krone leicht eingeschränkt			
	19	553 (Nord)	168	2	1	5	2	0	0	0	0	Krone durch anderen Baum geschädigt			
	20	554 (Nord)	174	1	0	0	0	0	0	0	Löcher (verhältnismäßig eringfügig)				
Hallimasch Proben (Name: Fläche, Probentyp (H,R), FID)

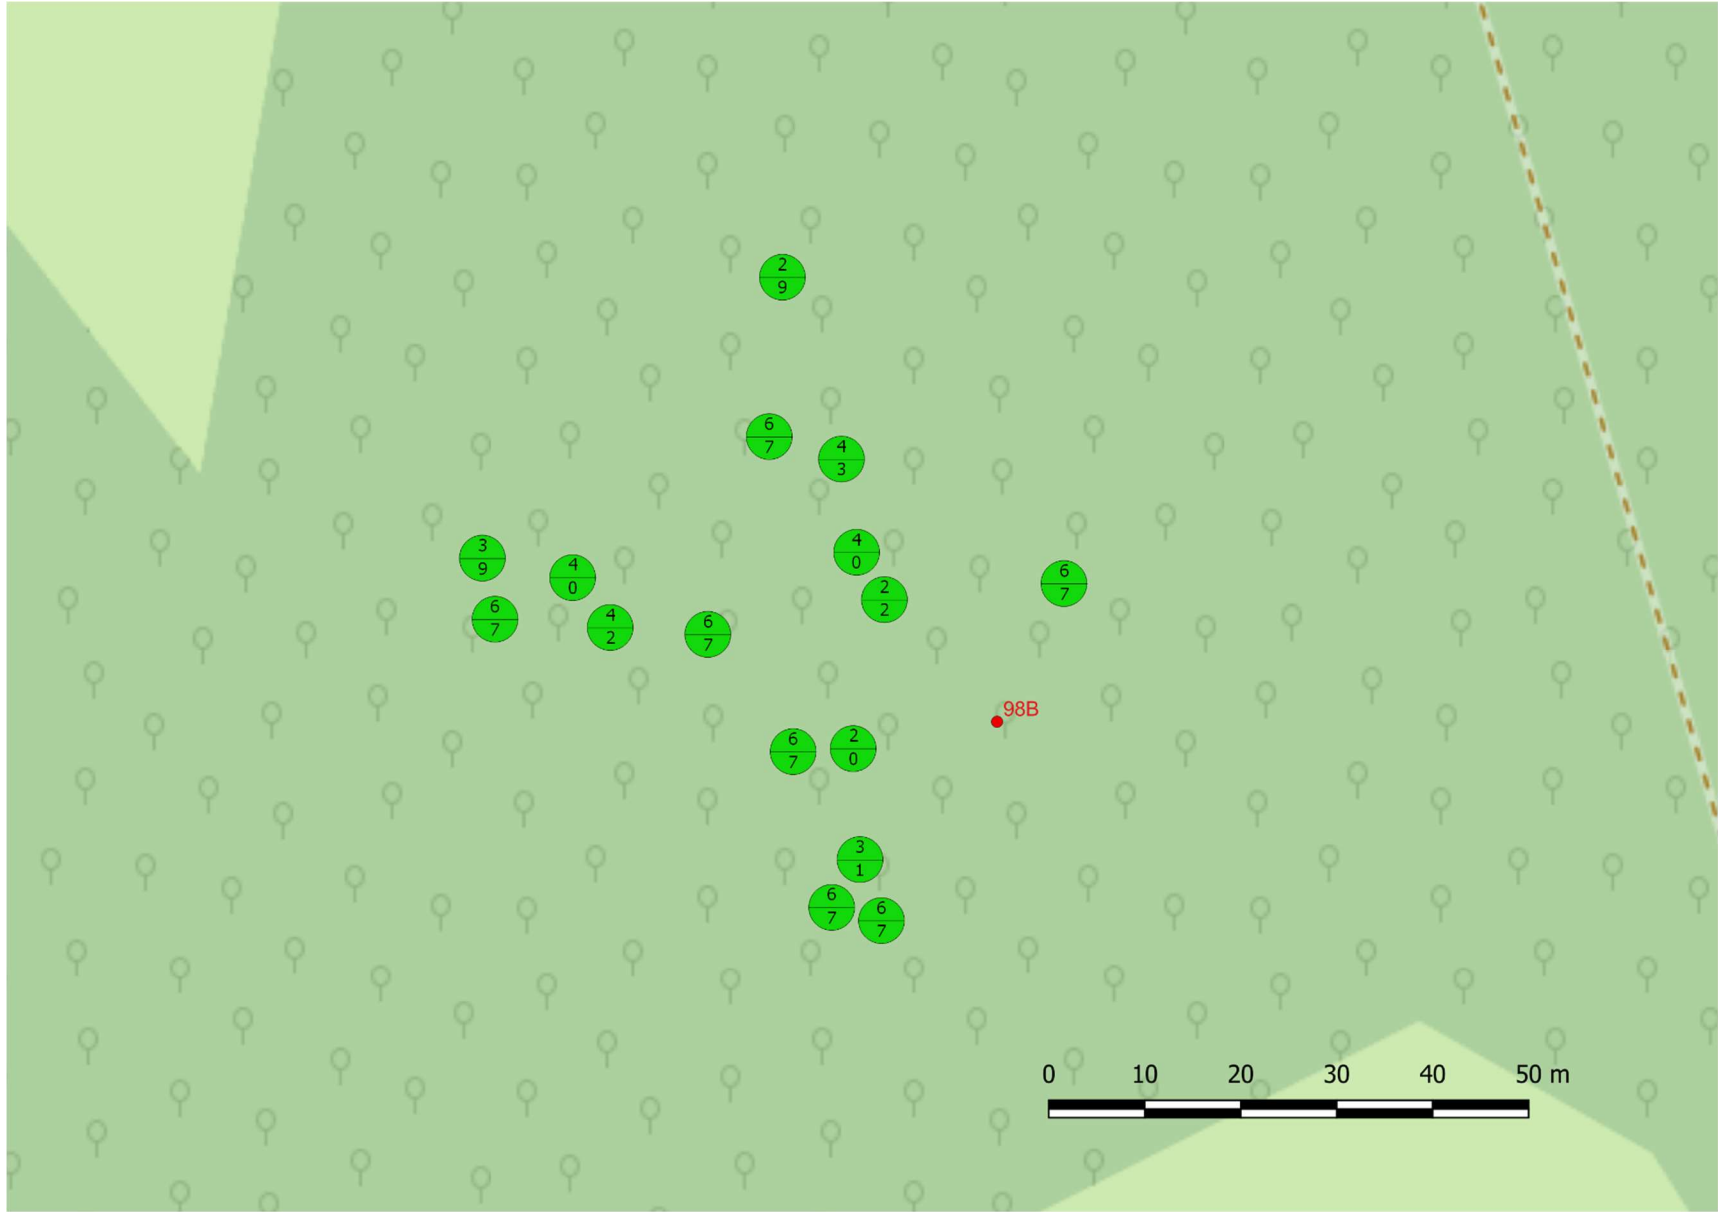
Probefläche :		98B		Datum:		24.06.2024				Taxatoren:		Neidel, Daxer, Gebhart	
Baum Nr.	Marke Nr.	Umfang (2016)	Kronenschädigung (% in Klassen)	Wurzelhals Nekrose (ja=1/nein=0)	Umfang (%)	Umfang (% in Klassen)	Rizomorphen an SB	Wasserreiser	Fruktifikation (ja=1/nein=0)	Eschenbastkäfer (Reifungsfraß, Bohrlöcher)	Anmerkungen: Verletzungen, Blattsymptome, Insekten Stamm, frisches Triebsterben, Wassereiser		
Nord	1	528	50	6	7	n.m.						umgefallen	
	2	529	75	4	0	0	0	1	0	Löcher, Reifungsfraß?	Efeu, nicht nekrotisch		
	3	530	148	4	1	50	4	0	0	Löcher	eingefallene Stelle, Ameisenschäden, einzelne Spechtlöcher		
	4	531	110	6	7	n.m.					EBK		
	5	532	66	2	9	n.s.	n.s.	1	1	Löcher, Reifungsfraß	Insektenlöcher an der Stammbasis, Basis von Holz verschüttet		
Ost	6	533	91	2	1	15	3	0	1	0	Löcher, Reifungsfraß	Nekrose unterhalb liegendem Stamm, Zwiesel	
	7	534	72	6	7	n.m.					umgefallen, abgebrochen		
	8	535	101	6	7	n.m.					umgefallen

9	536	125	7	8	n.a.					wahrscheinlich umgeschitten		
	10	537	105	6	7	n.m.					umgefallen		
Süd	11	538	82	6	7	n.m.		0	1 am stehenden Teil	0	Löcher, Reifungsfraß	umgefallen, Stammbruch, Hälfte steht noch	
	12	539	78	2	0	0	0	0	1	Löcher	senkrechte Risse vermutlich aufgrund Efeu, Stammwunden überwallt, kürzlich erfolgte Freistellung (Erholung fraglich)		
	13	540	80	3	1	10	2	0	1	1	Löcher, Reifungsfraß alt	Zwiesel, anderer Baum lehnt am Zwiesel, mechanische Verletzung	
	14	541	82	6	7	n.m.					umgefallen		
	15	542	82	6	7	n.m.					umgefallen		
West	16	543	62	6	7	n.m.					tot, steht noch		
	17	544	82	4	1	20	3	0	1	0	Löcher	Zwiesel (stellt einen Baum da), Hohlraum an der Basis, Spechtlöcher; Ameisen an der Stammbasis, eine Seite nekrotisch andere überwalltes Loch	
	18	545	111	4	0	0	0	1	0	Löcher	kleine Beulen an der Borke, Efeu		
	19	546	128	6	7	n.m.	1	0	0	Löcher	umgefallen, seitlich angebrachte Marke		
	20	547	104	3	9	n.s.	0	1	1	Löcher	Stammbasis teilweise durch die Nummer 546 verdeckt

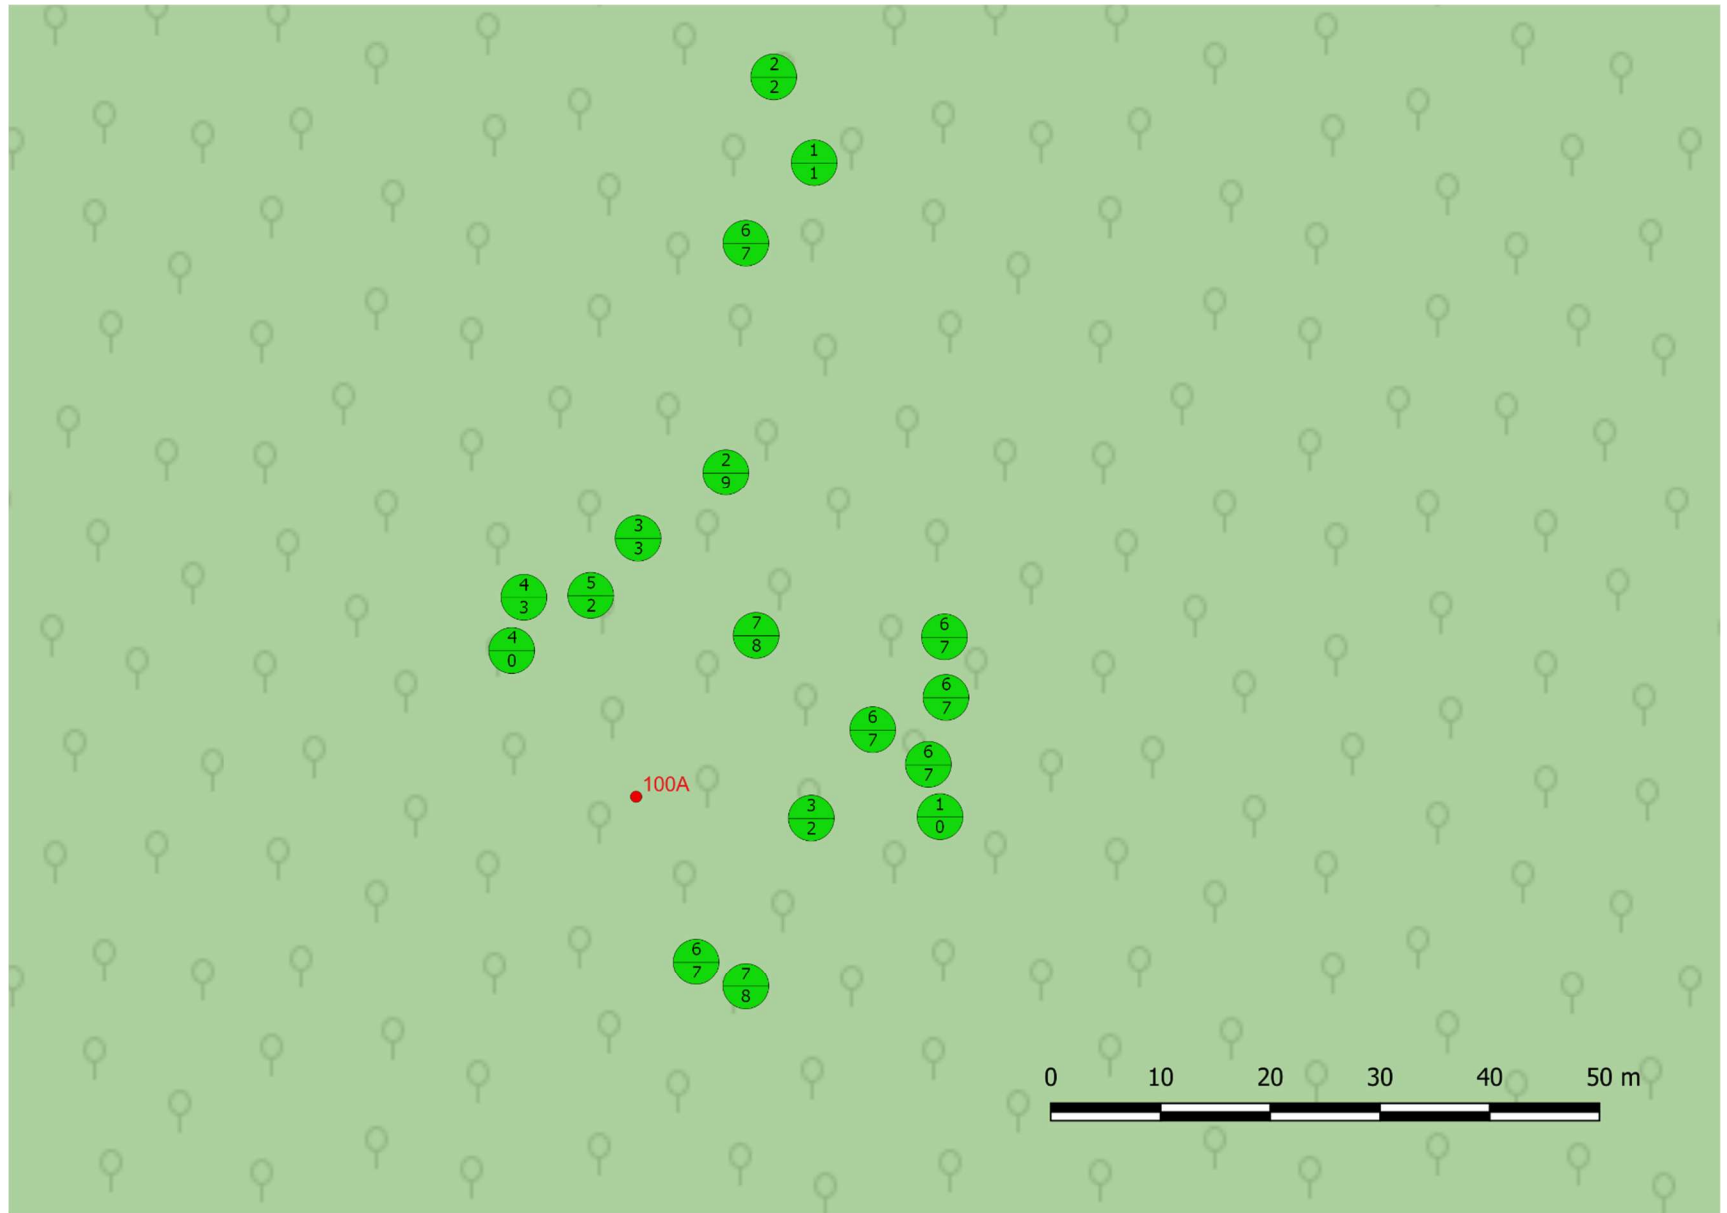
Probefläche :			100A	Datum:		24.06.2024						Taxatoren:	Neidel, Daxer, Gebhart									
Baum Nr.	Marke Nr.	Umfang (2016)	Kronenschädigung (% in Klassen)	Wurzelhals Nekrose (ja=1/nein=0)	Umfang (%)	Umfang (% in Klassen)	Rizomorphen an SB	Wasserreiser	Fruktifikation (ja=1/nein=0)	Eschenbastkäfer (Reifungsfraß, Bohrlöcher)	Anmerkungen: Verletzungen, Blattsymptome, Insekten Stamm, frisches Triebsterben, Wassereiser											
Nord	1	569	125	3	1	40	4	0	1	1	Reifungsfraß, Löcher											
	2	570	252	2	9	n.s.		n.s.	1 (in Kronenbasis)	0	Reifungsfraß alt	keine Plakette, Xylaria, büschelig, Verletzung am Kronenansatz										
	3	571	114	6	7	n.m.						umgefallen & tot										
	4	572	165	1	1	5	2	0	1	0	1, Reifungsfraß											
	5	573	204	2	1	15	3	0	1	0	Löcher	Teerverfärbungen, Borke buckelig										
Ost	6	574	160	6	7	n.m.						umgefallen										
	7	575	123	6	7	n.m.			1			umgefallen										
	8	576	102	6	7	n.m.						umgefallen

9	577	112	6	7	n.m.						wurde gefällt										
	10	578	84	1	0	0	1	0	0	0	Löcher	wahrscheinlich umgefallen, Nummer nicht gefunden										
Süd	11	579	128	7	8	n.a.						nicht aufgefunden										
	12	580	102	3	1	20	3	0	1	0	Reifungsfraß, Löcher											
	13	581	125	6	7	n.m.						umgefallen										
	14	582	102	6	7	n.m.						tot, umgefallen										
	15	583	90	7	8	n.a.						nicht aufgefunden										
West	16	584	130	7	8	n.a.						nicht auffindbar										
	17	585	125	5	1	20	3	0	1	0	Löcher	Bohrmehl, Stammbasis mechanisch verletzt										
	18	586	110	4	1	30	4	0	1	0	Reifungsfraß, Löcher											
	19	587	100	4	0	0	1	0	1	1	Reifungsfraß, Löcher	Stammbasis schwer zugänglich										
	20	588	155	7	8	n.a.						nicht auffindbar										
Hallimasch Proben (Name: Fläche, Proben typ (H,R), FID)																						
Naturverjüngung																						
Bemerkungen zur Fläche: Fotos ("gute Eschen")

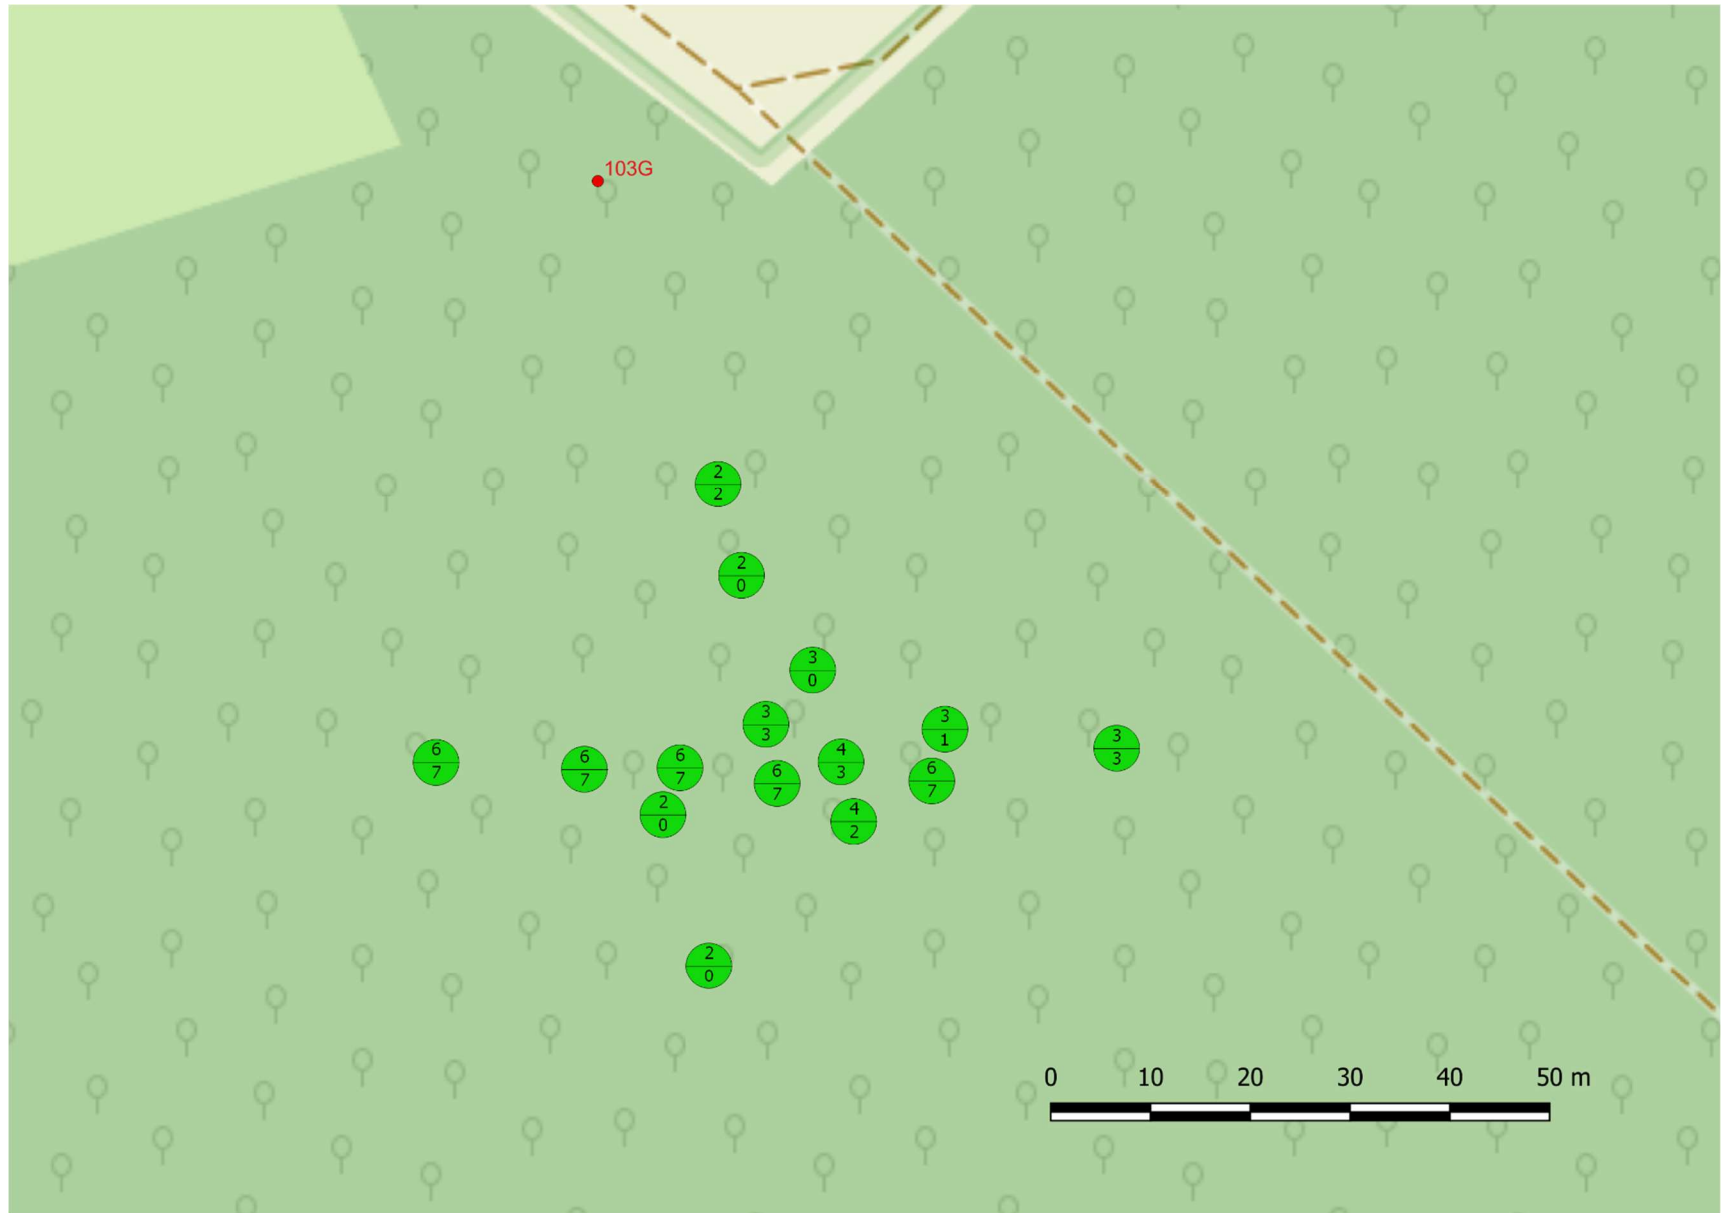
Probefläche : 103G			Datum: 25.06.2024									Taxatoren: Neidel, Daxer, Gebhart	
Baum Nr.	Marke Nr.	Umfang (2016)	Kronenschädigung (% in Klassen)	Wurzelhals Nekrose (ja=1/nein=0)	Umfang (%)	Umfang (% in Klassen)	Rizomorphen an SB	Wassereiser	Fruktifikation (ja=1/nein=0)	Eschenbastkäfer (Reifungsfraß, Bohrlöcher)	Anmerkungen: Verletzungen, Blattsymptome, Insekten Stamm, frisches Triebsterben, Wassereiser		
Nord	1	668	52	6	7	n.m.						umgefallen	
	2	669	86	3	1	30	4	0	1	0	Reifungsfraß, Löcher	knubbelige Borke	
	3	670	102	3	0	0		0	1	0	Reifungsfraß, Löcher	Einsicht auf Krone eingeschränkt	
	4	671	78	2	0	0		0	1	0	wenig Reifungsfraß	viel Totholz bei Stammbasis	
	5	672	92	2	1	20	3	0	1	0	Reifungsfraß, Löcher		
Ost	6	673	80	4	1	30	4	1	1	0	0	Auf einer Höhe von circa 3m: große Astwunde	
	7	674	78	4	1	15	3	0	1	0	Löcher	Efeu bis in die Krone	
	8	675	120	3	1	10	2	0	1	0	Reifungsfraß, Löcher	mechanische Verletzung an der Kronenbasis Reifungsfraß knubbelig

9	676	127	3	1	40	4	1	1	1			
	10	677	98	6	7	n.m.		1				umgefallen, tot	
Süd	11	678	73	6	7	n.m.						umgefallen, keine neue Info 2024	
	12	679	81	7	8	n.a.						wahrscheinlich umgefallen, keine neue Info 2024	
	13	680	58	6	7	n.m.						am umfallen (s.o.), keine neue Info 2024	
	14	521	77	6	7	n.m.						entwurzelt (s.o.), keine neue Info 2024	
	15	522	135	2	0	0		1	0	0	Reifungsfraß		
West	16	523	38	6	7	n.m.	0	0	0	0	Löcher	lehnt an anderem Baum	
	17	524	100	2	0	0		0	0	0	Reifungsfraß alt		
	18	525	115	6	7	n.m.						umgefallen	
	19	526	65	6	7	n.m.		0	0	0	0	umgefallen	
	20	527	75	6	7	n.m.		1	0	0	Löcher	umgefallen, Xylaria	
Hallimasch Proben (Name: Fläche, Probenotyp (H,R), FID)													
Naturverjüngung													
Bemerkungen zur Fläche: Fotos ("gute Eschen") randexponierte Individuen besonders anfällig (frische Astbrüche) Windzugewante Fläche

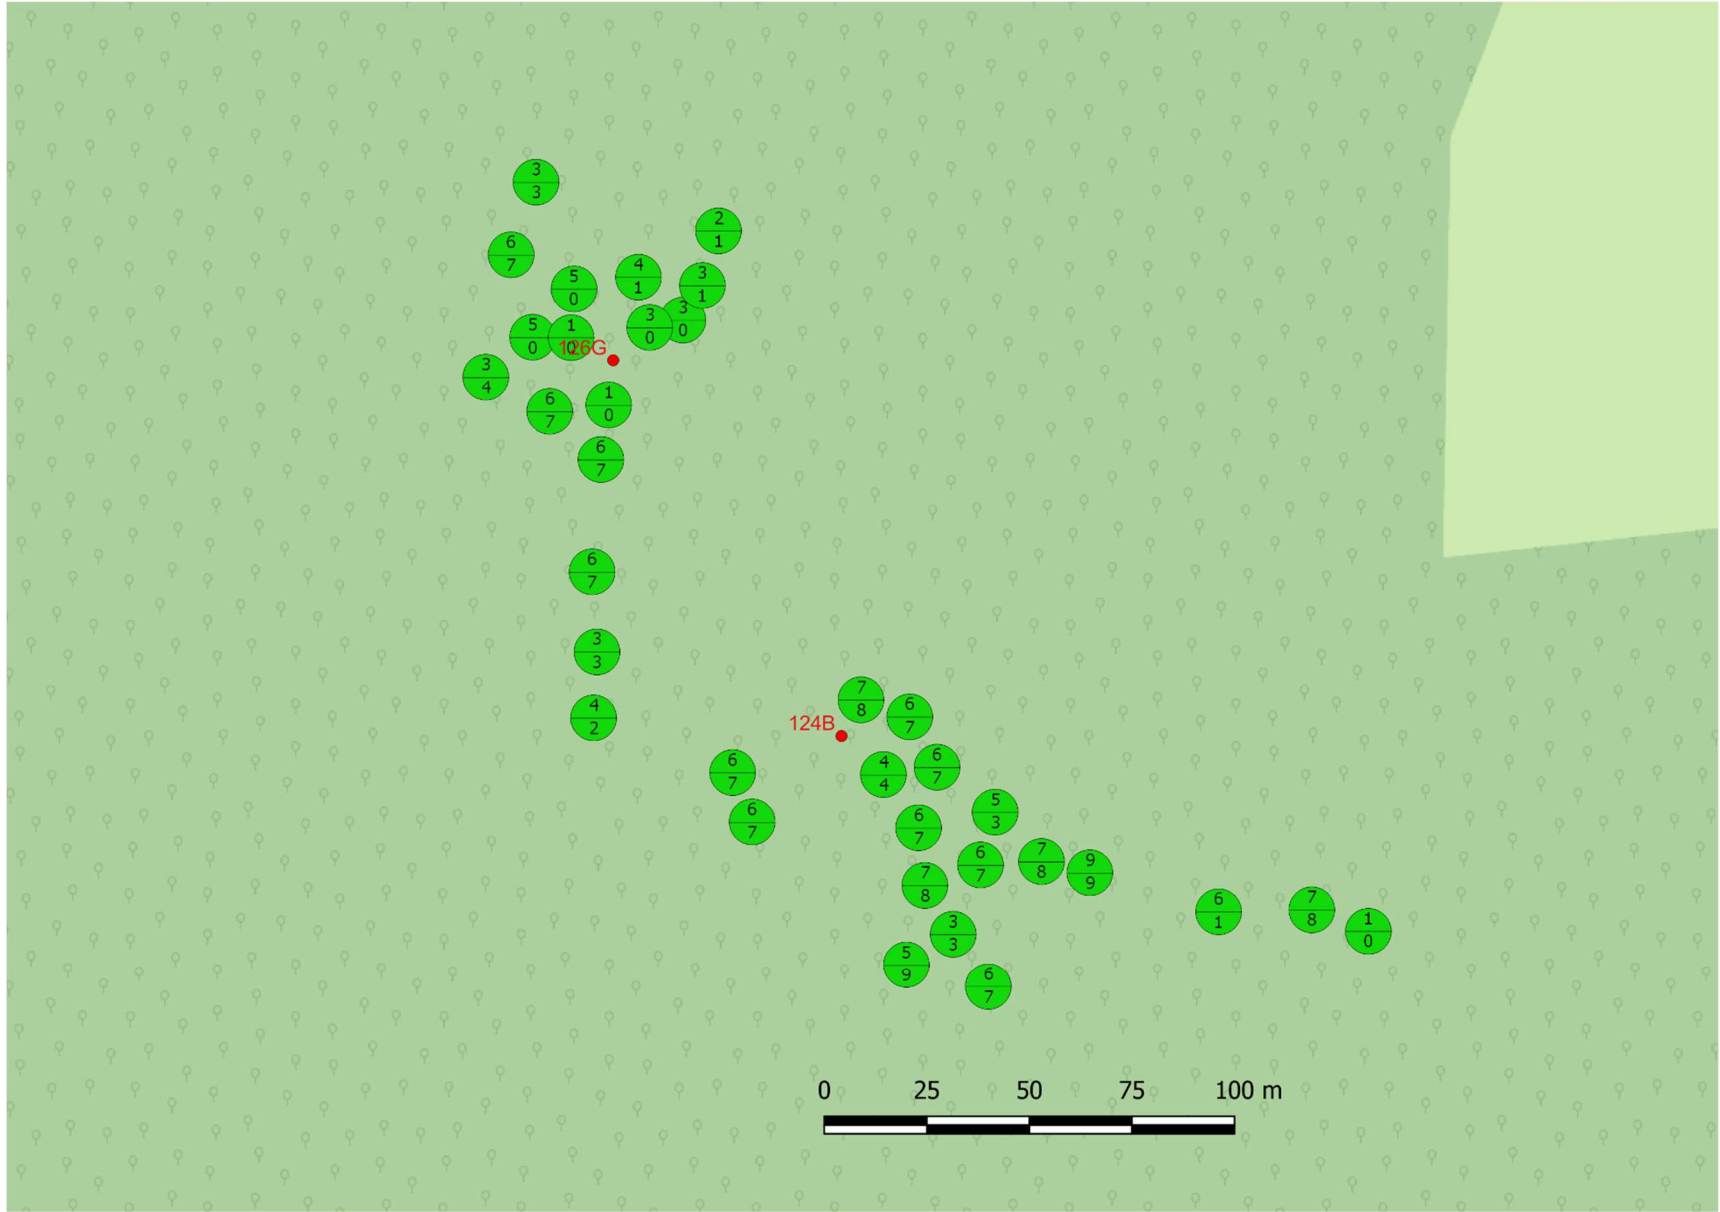
Probefläche :		124B		Datum:		25.06.2024						Taxatoren		Neidel, Daxer, Gebhart		
Baum Nr.	Marke Nr.	Umfang (2016)	Kronenschädigung (% in Klassen)	Wurzelhals Nekrose (ja=1/nein=0)	Umfang (%)	Umfang (% in Klassen)	Rizomorphen an SB	Wasserreiser	Fruktifikation (ja=1/nein=0)	Eschenbastkäfer (Reifungsfraß, Bohrlöcher)	Anmerkungen: Verletzungen, Blattsymptome, Insekten Stamm, frisches Triebsterben, Wassereiser					
Nord	1	388	143	5	1	30	4	1	1	0	Löcher	Haselstrauch an der Stammbasis				
	2	389	48	6	7	n.m.						umgefallen				
	3	390	274	6	7	n.m.						umgefallen				
	4	391	208	6	7	n.m.		1				umgefallen, tot				
	5	392	145	6	7	n.m.						umgefallen, tot				
Ost	6	393	147	7	8	n.a.						nicht gefunden, vermutlich umgefallen				
	7	394	150	9	9	n.s.		0	1	0	0	Kronenbruch, Stammbasis schwer einsehbar, Nekrose>15%				
	8	395	165	6	1	5	2					steht noch, vermeindlich umgefallen				
	9	396	246	2	1	10	2	0	1	0	Löcher	großer Wurzelausschlag

10	397	95	5	0	0		0	1	0	Reifungsfraß, Löcher	Stammriss				
Süd	11	398	160	7	8	n.a.						keine Plakette, nicht aufgefunden				
	12	399	240	3	1	30	4	0	1	0	0	verheilte Stammriss mit einer Länge von 3 Metern				
	13	400	141	6	7	n.m.										
	14	481	243	5	9	n.s.		n.s.	0	0	0	Basis von Totholz verschüttet				
	15	482	202	7	8	n.a.						Info 2018: nicht gefunden, vermutlich umgefallen, 2016: Kronenzustand 4, keine Nekrose				
West	16	483	107	6	7	n.m.						umgefallen, tot				
	17	484	217	6	7	n.m.										
	18	485	135	4	1	70	5	1	1	0	viele Löcher	keine Plakette				
	19	486	105	6	7	n.m.						steht noch				
	20	487	175	6	7	n.m.						steht noch				
Hallimasch Proben (Name: Fläche, Proben typ (H,R), FID)																
Naturverjüngung	vorhanden															
Bemerkungen zur Fläche: Fotos ("gute Eschen")

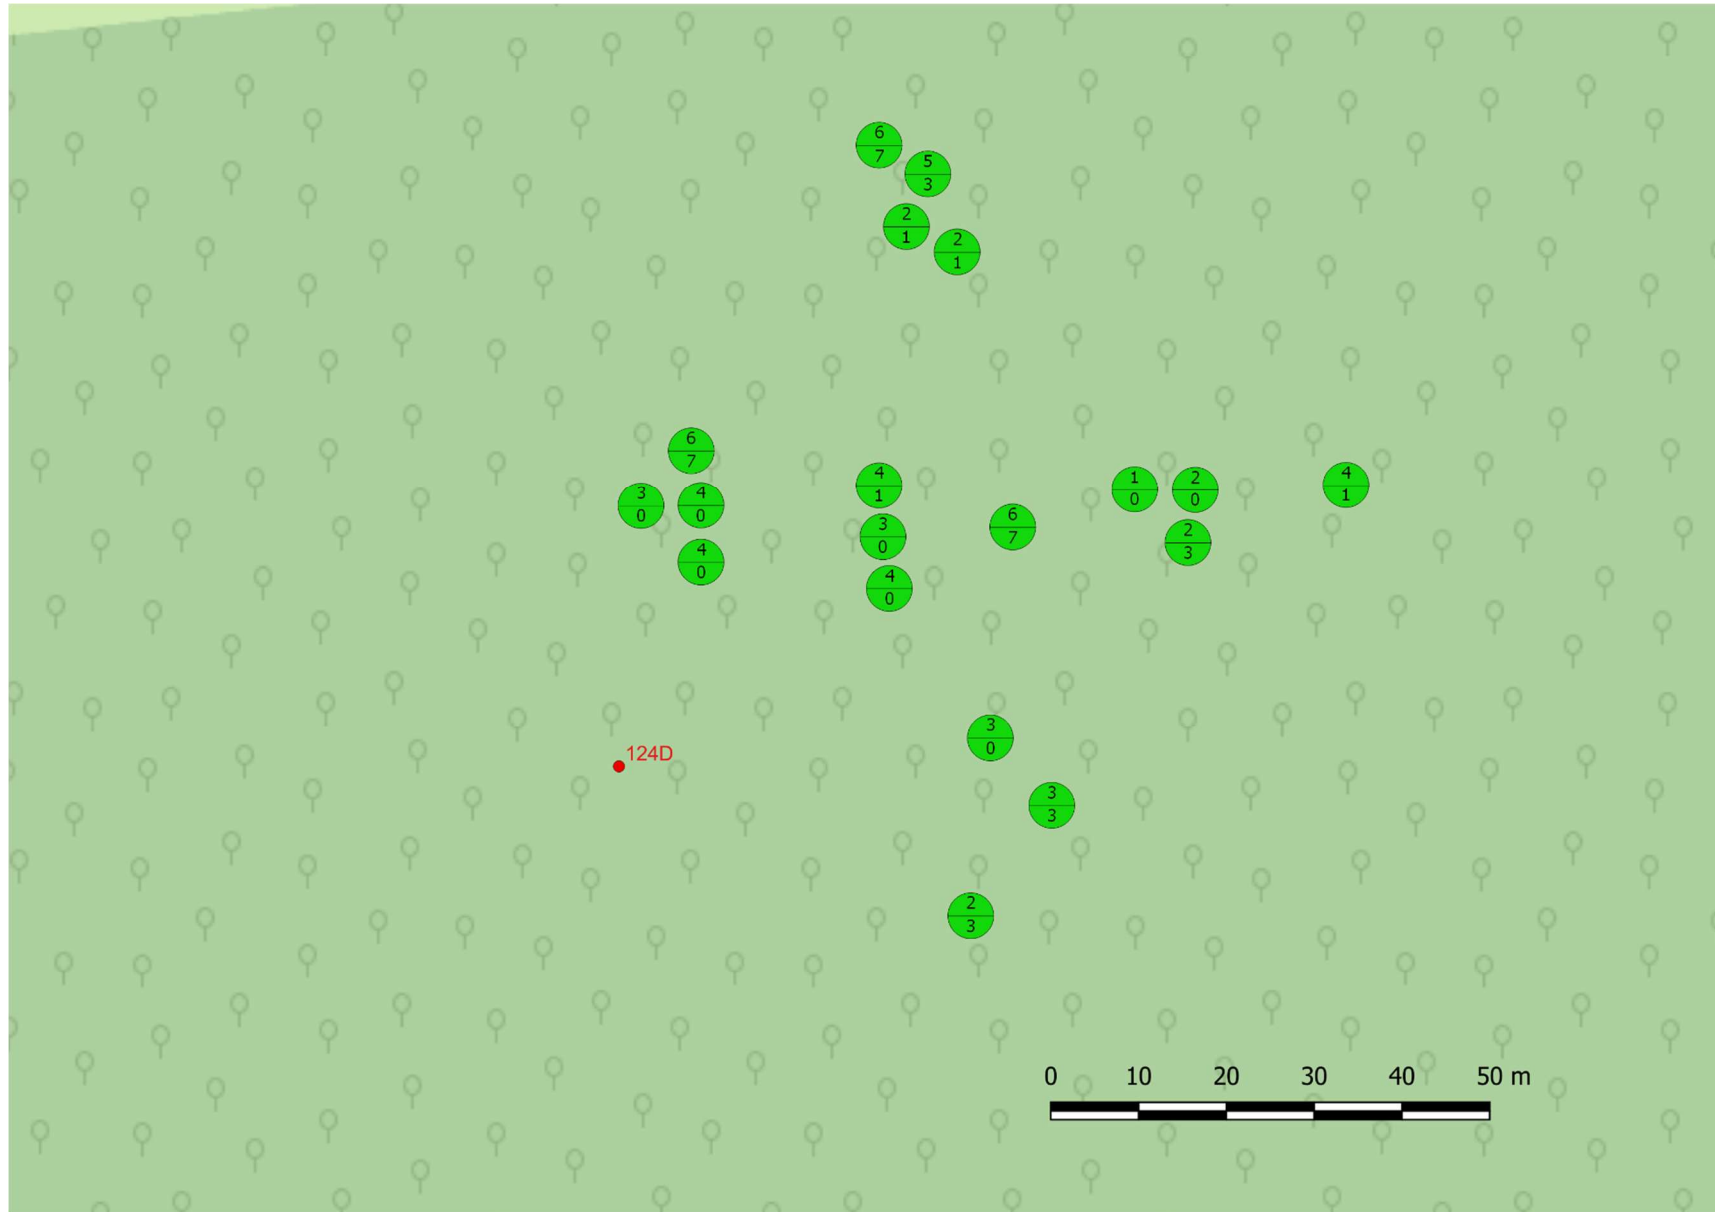
Probefläche :			124D	Datum:	25.06.2024						Taxatoren:	Neidel, Daxer, Gebhart
Baum Nr.	Marke Nr.	Umfang (2016)	Kronenschädigung (% in Klassen)	Wurzelhals Nekrose (ja=1/nein=0)	Umfang (%)	Umfang (% in Klassen)	Rizomorphen an SB	Wasserreiser	Fruktifikation (ja=1/nein=0)	Eschenbastkäfer (Reifungsfraß, Bohrlöcher)	Anmerkungen: Verletzungen, Blattsymptome, Insekten Stamm, frisches Triebsterben, Wasserreiser	
Nord	1	498	159	4	1	5	2	0	an Kronenbasis	0	Löcher, Reifungsfraß	Aufhängung ohne Marke
	2	499	145	2	1	5	2	0	1	0	Reifungsfraß alt	
	3	500	143	2	1	5	2	0	0	0	Reifungsfraß alt Löcher	
	4	501	161	5	1	50	4	0	1	0	0	zur Hälfte entwurzelt
	5	502	123	6	7	n.m.		0	0	0	1	entwurzelt, Brokenschäden aufgrund vom Specht
Ost	6	493	104	6	7	n.m.						umgefallen, tot
	7	494	120	4	1	10	2	0	1	0	Löcher, Reifungsfraß	
	8	495	130	2	1	30	4	0	"(1)"	0	0	Zwiesel
	9	496	105	2	0	0		0	1	0	Reifungsfraß	Stammrisse, oft verzwieselt
	10	497	56	1	0	0		0	0	0	Reifungsfraß	buschartiges Erscheinungsbild

Süd	11	488	87	3	0	0		0	1	0	Löcher, Reifungsfraß	mechanische Stammverletzung
	12	489	127	4	0	0		0	1	0	Löcher, Reifungsfraß	
	13	490	150	3	0	0		0	an Kronenbasis	0	0	vertikale Stammrisse
	14	eine Nummer	keine Angabe	3	1	30	4	0	an Kronenbasis	0	Löcher, Reifungsfraß	Exsudatfluss, verhältnismäßig glatte Borke
	15	492	109	2	1	30	4	0	1	1	Löcher	schütterere Krone
West	16	503	140	4	0	0		0	1	0	Löcher, Reifungsfraß	keine Plakette, Krone besteht hauptsächlich aus Wasserreiser
	17	504	130	6	7	n.m.						umgefallen, tot
	18	505	109	3	0	0		0	1	0	Löcher	mechanische Stammverletzung mit einer Länge von 2 Metern, von einem Zwiesel eingeklemmt
	19	506	116	6	7	n.m.						umgefallen
	20	507	88	4	0	0		0	1	0	Löcher	
Hallimasch Proben (Name: Fläche, Probentyp (H,R), FID)												
Naturverjüngung												
Bemerkungen zur Fläche: Fotos ("gute Eschen") Nummer 491 repräsentiert keine Fraxinus excelsior (Edel-Esche) Nummer 495, 496, 497: zwieselig, sehr verzweigt, gebüschartiges Erscheinungsbild

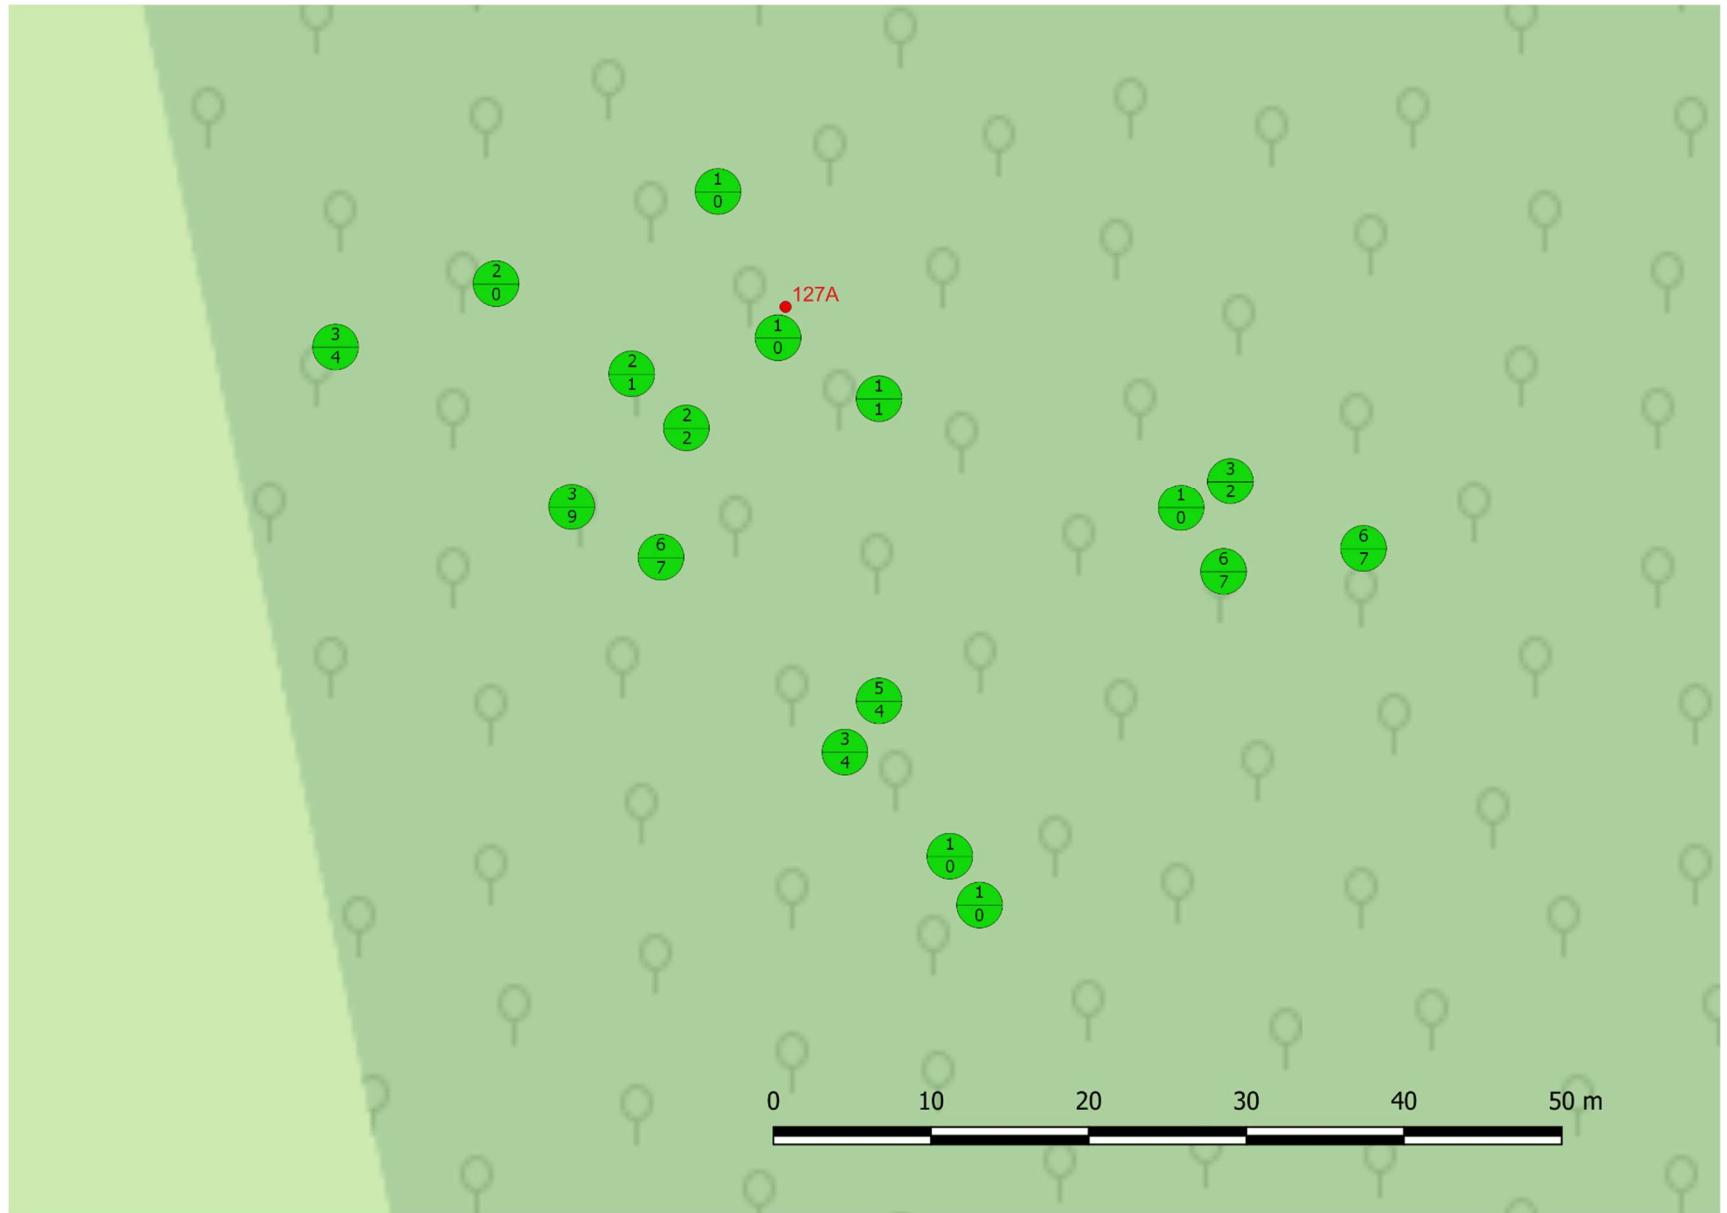
Probefläche : 127A			Datum: 27.06.2024									Taxatoren: Neidel, Daxer, Gebhart	
Baum Nr.	Marke Nr.	Umfang (2016)	Kronenschädigung (% in Klassen)	Wurzelhals Nekrose (ja=1/nein=0)	Umfang (%)	Umfang (% in Klassen)	Rizomorphen an SB	Wasserreiser	Fruktifikation (ja=1/nein=0)	Eschenbastkäfer (Reifungsfraß, Bohrlöcher)	Anmerkungen: Verletzungen, Blattsymptome, Insekten Stamm, frisches Triebsterben, Wassereiser		
Nord	1	508	88	1	0	0	0	1	0	Löcher			
	2	509	142	1	0	0	0	0	0	Reifungsfraß alt, Löcher	mechanische Wurzelbeschädigung ist aber überwallend		
	3	510	108	7	8	n.a.					wahrscheinlich gefällt		
	4	511	145	6	7	n.m.					umgefallen		
	5	512	160	7	8	n.a.					wahrscheinlich gefällt		
Ost	6	513	149	1	1	5	2	0	0	Refungsfraß, Löcher	Krone teilweise gebrochen		
	7	514	199	3	1	20	3	0	1	0	Reifungsfraß	viele überwallte Spechtlöcher	
	8	515	138	1	0	0		0	1	0	Reifungsfraß alt		
	9	516	160	6	7	n.m.		1	0	0	Reifungsfraß alt	umgefallen, Spechtschäden, Bohrmehl an der Stammbasis

10	517	98	6	7	n.m.					umgefallen		
Süd	11	518	107	6	7	n.m.					umgefallen mit Marke		
	12	519	175	5	1	80	5	1	1	0	Löcher	Aufhängung ohne Marke, überwallte Spechtschäden	
	13	520	118	3	1	60	5	0	1	0	Reifungsfraß, Löcher	Spechtschäden, Aufhängung ohne Marke	
	14	641	155	1	0	0		0	0	0	Löcher	Aufhängung ohne Marke	
	15	642	155	1	0	0		0	0	0	0	wieder aufgefunden	
West	16	643	126	2	1	15	3	0	1	0	Reifungsfraß alt	gespaltener Stamm, überwallt	
	17	644	111	2	1	5	2	0	1	0	Löcher	überwallte mechanische Verletzung an der Stammbasis durch erfolgte Freistellung Wasserreiserbildung an einer Seite	
	18	645	145	3	9	n.s.		0	0	0	Löcher	aufgrund von einem Ameisenbau nur halbe Stammbasis sichtbar	
	19	646	172	3	1	60	5	1	0	0	0	Bohrspäne, fruktifizierender Zmwiesel	
	20	647	210	2	0	0		0	0	1	Löcher	Bohrsäne, Aufhängung ohne Marke	
Hallimasch Proben (Name: Fläche, Probentyp (H,R), FID)													
Naturverjüngung		vorhanden

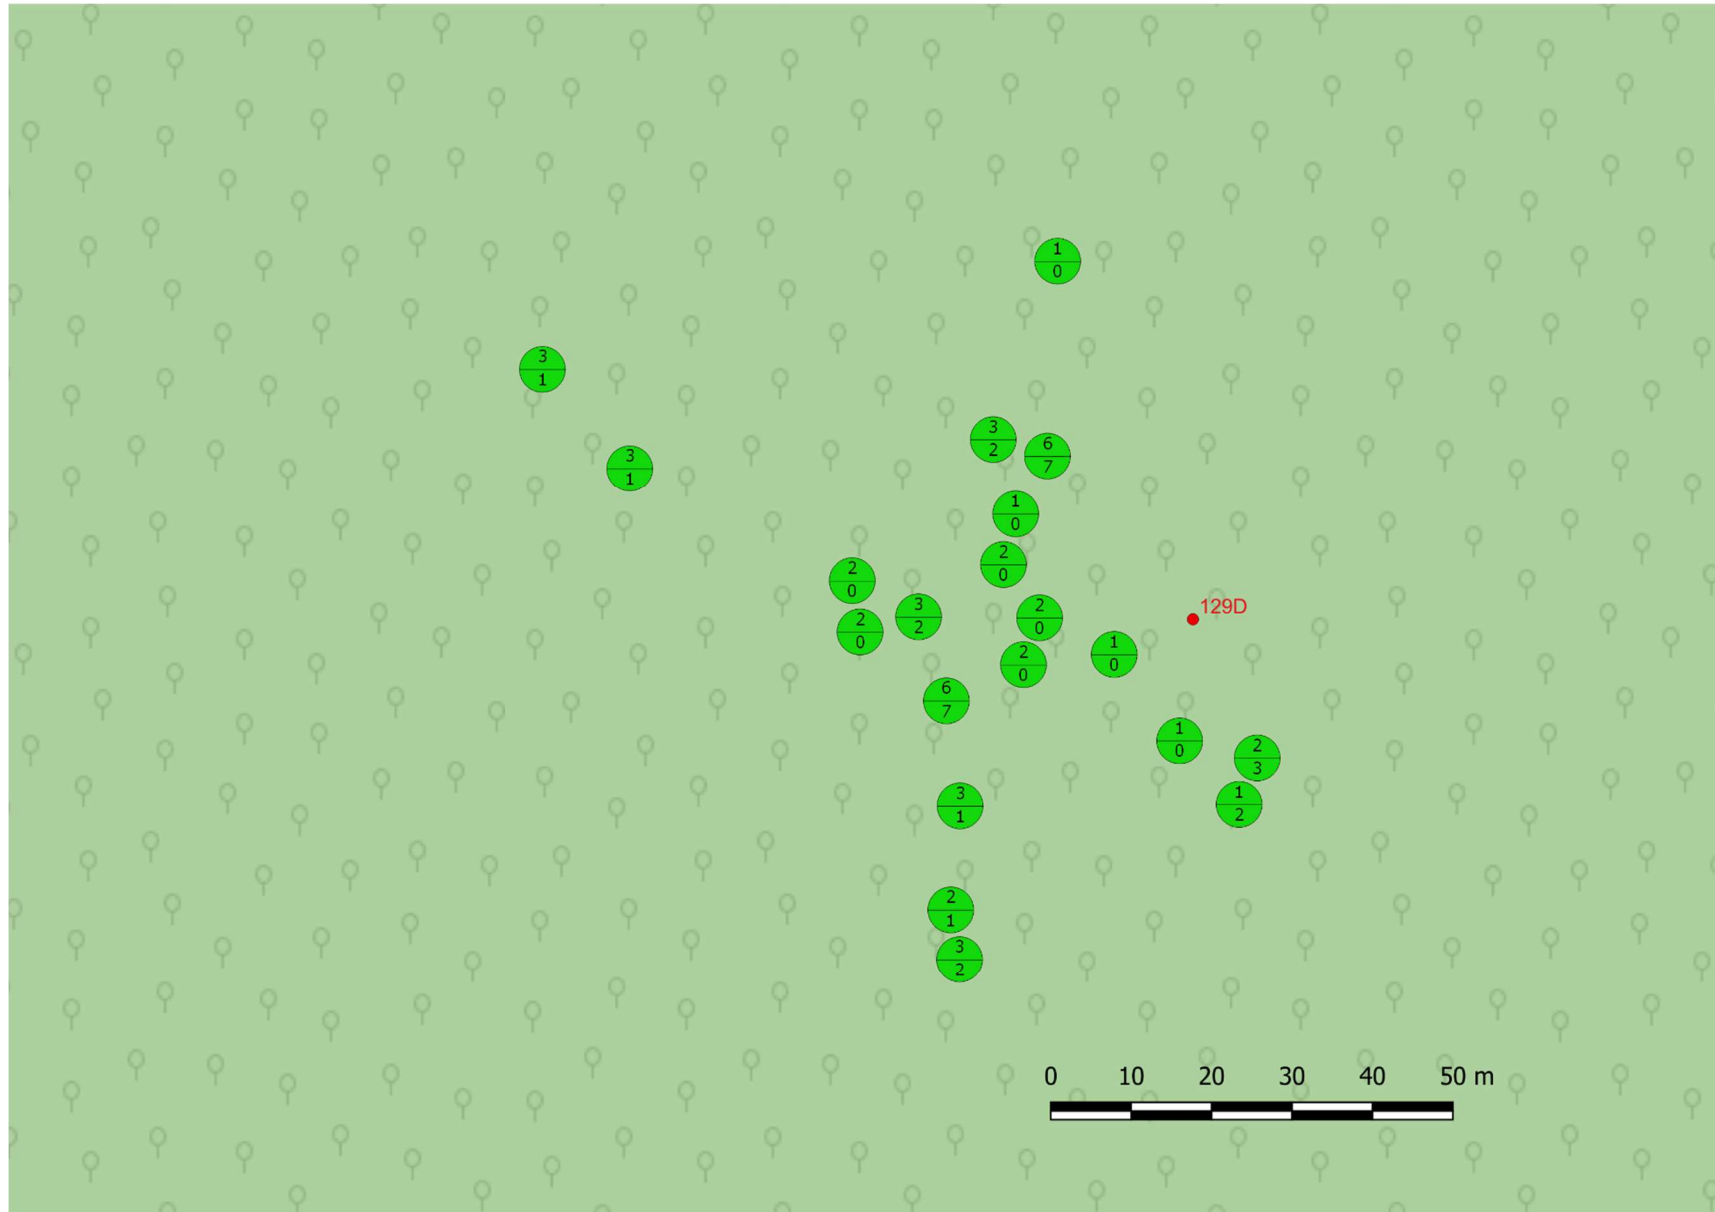
Probefläche : 129D			Datum: 25.06.2024								Taxatorer Neidel, Daxer, Gebhart		
Baum Nr.	Marke Nr.	Umfang (2016)	Kronenschädigung (% in Klassen)	Wurzelhals Nekrose (ja=1/nein=0)	Umfang (%)	Umfang (% in Klassen)	Rizomorphen an SB	Wasserreiser	Fruktifikation (ja=1/nein=0)	Eschenbastkäfer (Reifungsfraß, Bohrlöcher)	Anmerkungen: Verletzungen, Blattsymptome, Insekten Stamm, frisches Triebsterben, Wassereiser		
Nord	1	648	84	2	0	0	0	0	0	Reifungsfraß, Löcher			
	2	649	102	1	0	0	0	0	0	Reifungsfraß, Löcher	knubbelig		
	3	650	112	6	7	n.m.					umgefallen		
	4	651	126	3	1	25	3	1	0	0	Reifungsfraß, Löcher		
	5	652	193	1	0	0	0	0	0	0	weggebrochener Ast aufgrund von Krafteinwirkung anderer Äste		
Ost	6	653	105	2	0	0	0	0	0	Reifungsfraß			
	7	654	109	1	0	0	0	0	0	Reifungsfraß			
	8	655	140	1	0	0	0	0	0	Reifungsfraß alt u. unbedeutend			
	9	656	120	1	1	20	3	0	1	0	Löcher		
	10	657	195	2	1	30	4	0	0	0			
Süd	11	658	123	2	0	0	0	0	0	0

12	659	92	6	7	n.m.					abgestorben, umgefallen		
	13	660	105	3	1	10	2	0	1	0	Reifungsfraß, Löcher		
	14	661	113	2	1	10	2	0	1	0	Reifungsfraß alt		
	15	662	83	3	1	20	3	0	1	0	Reifungsfraß		
West	16	663	130	2	0	0	0	0	0	Reifungsfraß, Löcher	knubbelig		
	17	664	120	2	0	0	0	0	0	Reifungsfraß, Löcher			
	18	665	124	2	0	0	0	0	0	Reifungsfraß, Löcher	Exsudatfluss		
	19	666	207	3	1	5	2	0	0	1	Löcher	Nekrose an Wurzel wahrscheinlich durch mechansiche Krafteinwirkung überwallend	
	20	667	186	3	1	5	2	0	1	0	Reifungsfraß, Löcher	mehrere kleine Nekrosen, vertikale Stammrisse vermutlich durch Efeu	
Hallimasch Proben (Name: Fläche, Probentyp (H,R), FID)													
Naturverjüngung		vorhanden											
Bemerkungen zur Fläche: Fotos ("gute Eschen")
