Wiederaufnahme des Gesundheitszustandes der Eschen im Nationalpark Donau-Auen 2024

Endbericht

Wien, November 2024

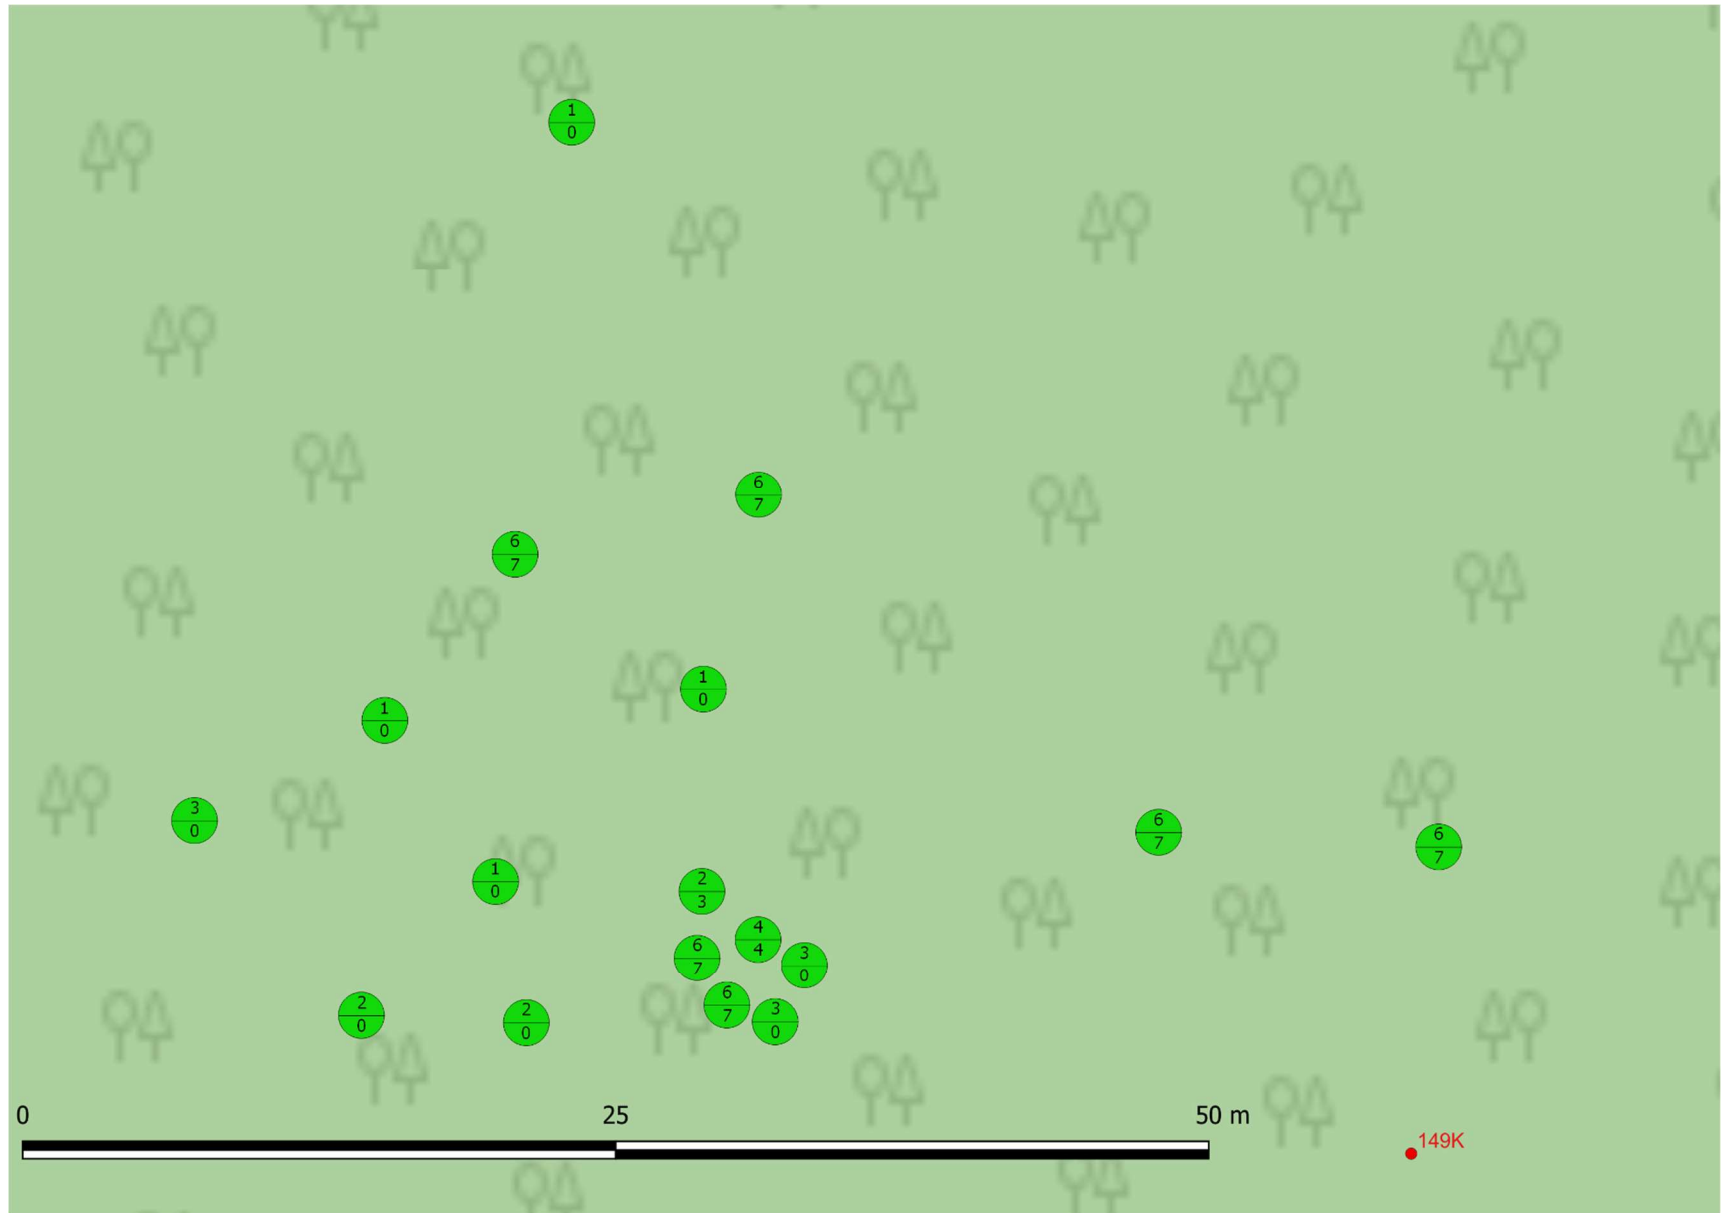
Probefläche : 149K			Datum: 26.06.2024									Taxatorei Neidel, Daxer, Gebhart	
Baum Nr.	Marke Nr.	Umfang (2016)	Kronenschädigung (% in Klassen)	Wurzelhals Nekrose (ja=1/nein=0)	Umfang (%)	Umfang (% in Klassen)	Rizomorphen an SB	Wasserreiser	Fruktifikation (ja=1/nein=0)	Eschenbastkäfer (Reifungsfraß, Bohrlöcher)	Anmerkungen: Verletzungen, Blattsymptome, Insekten Stamm, frisches Triebsterben, Wassereiser		
Nord	1	689	45	2	1	40	4	0	1	0	Löcher, Reifungsfraß		
	2	690	45	1	0	0		0	1 (weiter oben)	0	Reifungsfraß durch Efeu entstandene Risse, Risse an		
	3	691	48	2	1	60	5	0	1 (weiter oben)	0	Reifungsfraß Safffluss		
	4	692	34	6	7	n.m.					umgefallen		
	5	693	91	1	0	0		0	0	0	Löcher		
Ost	6	694	42	7	8	n.a.					nicht auffindbar		
	7	695	65	7	8	n.a.					nicht auffindbar		
	8	696	30	7	8	n.a.					nicht auffindbar		
	9	697	55	6	7	n.m.					entwurzelt, hängt in Baum		
	10	698	48	6	7	n.m.					liegt & tot		
Süd	11	699	41	4	1	70	5	0	0	1	0	Aufhängung ohne Marke

12	700	26	6	7	n.m.						steht noch	
	13	701	26	6	7	n.m.		0	0	0	Reifungsfraß Aufhängung ohne Marke		
	14	702	22	3	0	0		0	0	0			
	15	703	38	3	0	0		1	0	0	0 kleinräumig asugebildete Krone		
West	16	704	52	1	0	0		1	1	0	Reifungsfraß		
	17	705	57	1	0	0		0	0	0	0 würgende Wurzel, Querstreifen		
	18	706	86	2	0	0		0	0	0	Löcher		
	19	707	45	3	0	0		0	1	0	Reifungsfraß		
	20	708	62	2	0	0		1	0	0	Reifungsfraß		
Hallimasch Proben (Name: Fläche, Proben typ (H,R), FID)													
Naturverjüngung übermäßig vorhanden													
Bemerkungen zur Fläche: Fotos ("gute Eschen")

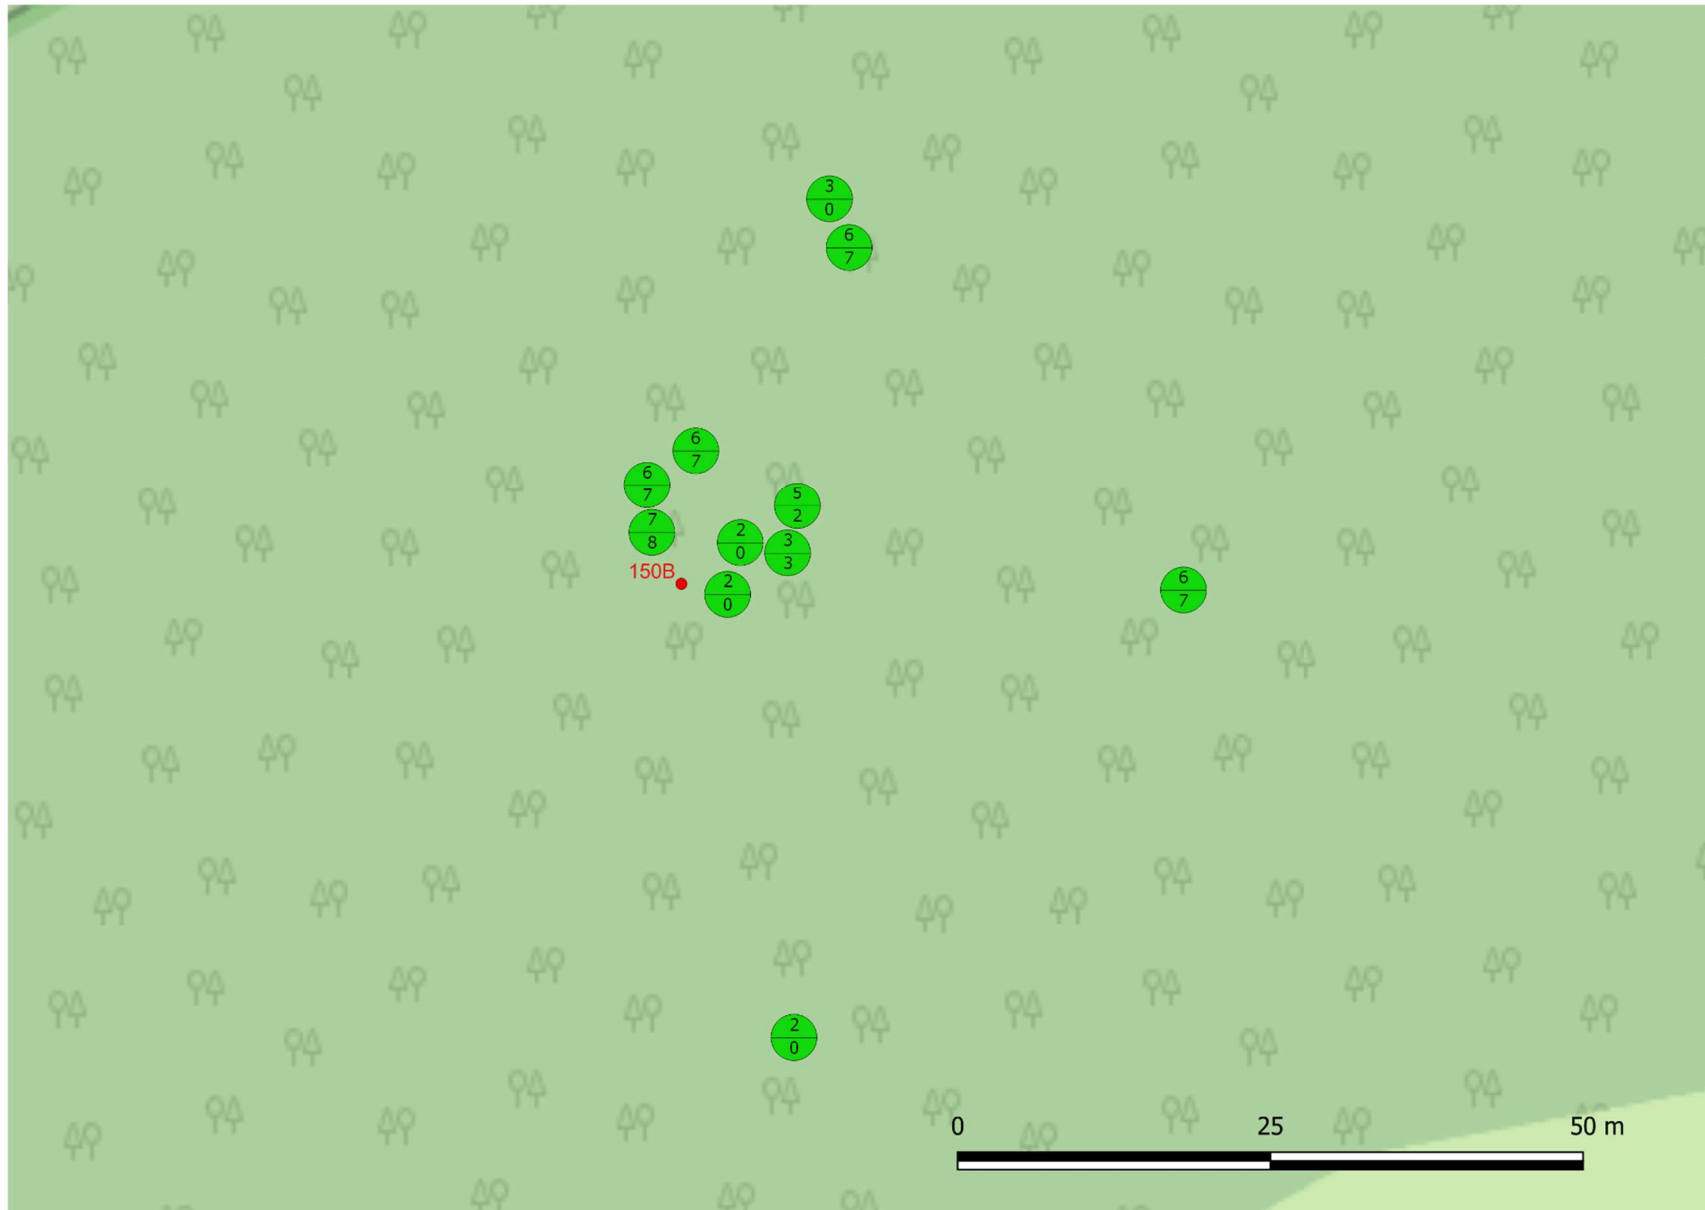
Probefläche : 150B			Datum: 21.06.2024				Taxatoren Neidel, Daxer, Gebhart					
Baum Nr.	Marke Nr.	Umfang (2016)	Kronenschädigung (% in Klassen)	Wurzelhals Nekrose (ja=1/nein=0)	Umfang (%)	Umfang (% in Klassen)	Rizomorphen an SB	Wasserreiser	Fruktifikation (ja=1/nein=0)	Eschenbastkäfer (Reifungsfraß, Bohrlöcher)	Anmerkungen: Verletzungen, Blattsymptome, Insekten Stamm, frisches Triebsterben, Wassereiser	
Nord	1	589	34	6	7	n.m.						
	2	590	33	6	7	n.m.						
	3	591	94	6	7	n.m.						
	4	592	44	3	0	0	0	1	0	Reifungsfraß	Krone mit anderen Kronen verkreuzt	
	5	593	105	6	7	n.m.					umgefallen	
Ost	6	594	21	5	0	0	0	1	0	0		
	7	595	43	5	1	20	3	0	1	0		
	8	596	84	7	8	n.a.						
	9	597	45	6	7	n.m.						
	10	598	50	6	7	n.m.					nicht auffindbare Marke, verstorben	
Süd	11	599	150	7	8	n.a.					nicht auffindbar	
	12	600	205	7	8	n.a.					liegt?	
	13	681	30	7	8	n.a.					liegt?	
	14	682	45	6	7	n.m.						
	15	683	82	2	0	0	0	0	0	Reifungsfraß alt	veralteter Schältschaden

West	16	684	38	2	0	0	0	0	0	Reifungsfraß	Stammverletzung auf einem Meter Höhe	
	17	685	29	2	0	0	0	1	0	Reifungsfraß	Kronenbruch, abgestorbener Stammausschlag	
	18	686	21	6	7	n.m.					umgefallen & tot	
	19	687	42	6	7	n.m.		1			umgefallen	
	20	688	40	7	8	n.a.					nicht gefunden	
Hallimasch Proben (Name: Fläche, Probenotyp (H,R), FID)												
Naturverjüngung übermäßig vorhanden												
Bemerkungen zur Fläche: Fotos ("gute Eschen")

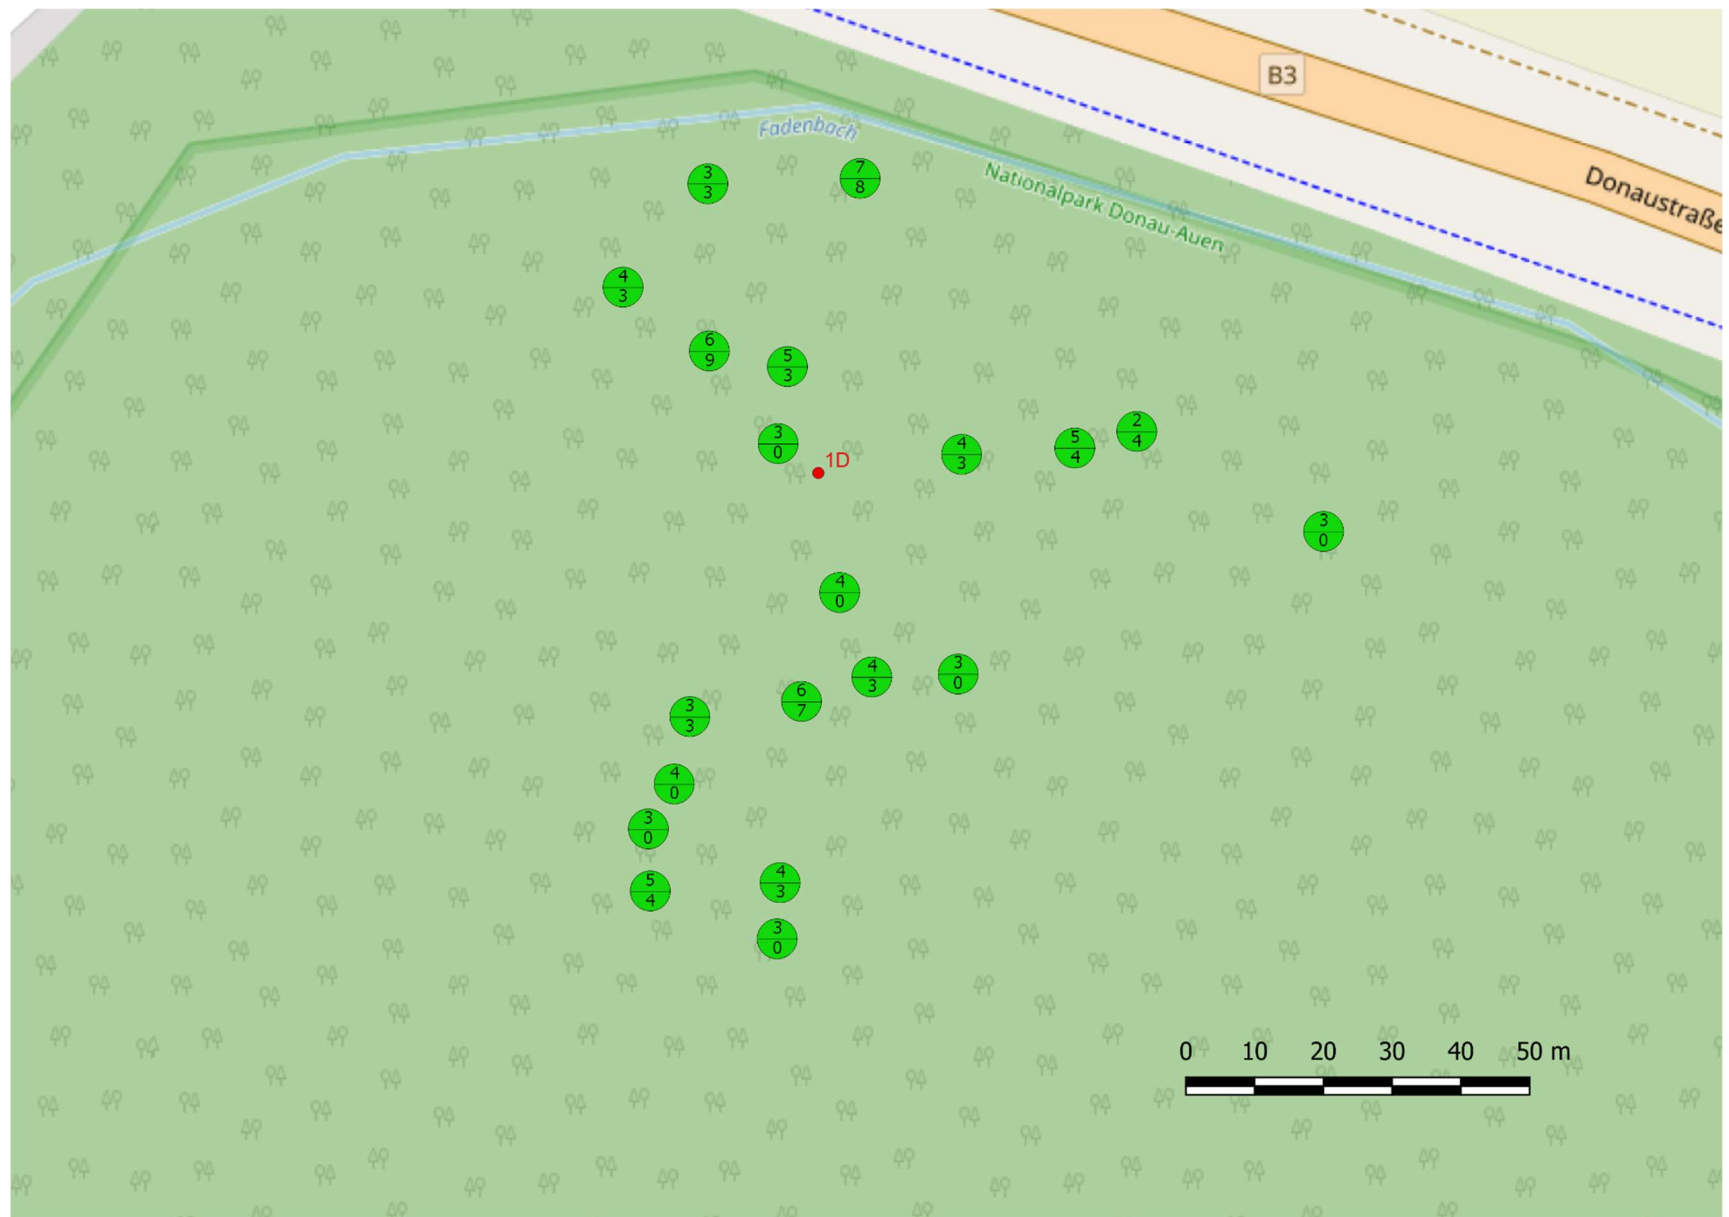
Probefläche :		1D	Datum:	18.06.2024									Taxatoren:	Neidel, Daxer, Schwanda		
Baum Nr.	Marke Nr.	Umfang (2018)	Kronenschädigung (% in Klassen)	Wurzelhals Nekrose (ja=1/nein=0)	Umfang (%)	Umfang (% in Klassen)	Rizomorphen an SB	Wasserreiser	Fruktifikation (ja=1/nein=0)	Eschenbastkäfer (Reifungsfraß, Bohrlöcher)	Anmerkungen: Verletzungen, Blattsymptome, Insekten Stamm, frisches Triebsterben, Wassereiser					
Nord	1	180	176	5	1	20	4	n	j	n	j	Specht, Teerflecken				
	2	181	155	6	9	n.s.		n	j		j	Risse, Specht				
	3	182	128	4	1	10	4	n	n	n	j	Bodenzwiesel, Spechtschäden				
	4	183	177	3	1	10	4	n	j	n	n	Zwiesel				
	5	184	121	7	8	n.a.						Baum gefällt				
Ost	6	185	153	3	0	0		n	n	n	n					
	7	186	203	4	1	15	4	n	n	n	j? ->	Spechtschäden (gesamter Stamm), Bohrmehl				
	8	187	199	5	1	80	5	n	j	n	j	Spechtschäden (gesamter Stamm)				
	9	188	129	2	1	60	5	n	j	n	j	Spechtschäden (unterer Stammbereich)				
	10	189	104	3	0	0		n	n	j	n	Spechtschäden

Süd	11	190	124	4	0	0		n	j(+)	n	n	Insektenlöcher Stamm				
	12	191	118	4	1	40	4	n	j	n	n	Spechtschaden, Xylaria polymorpha (an mehreren Stellen an der Stammbasis)				
	13	192	133	3	0	0		n	n	n	j	Reifungsfraß, Spechtschaden				
	14	193	109	6	7	n.m.		0	0			umgefallen				
	15	194	128	3	1	5	4	n	j	n	j	Safffluss, Spechtlöcher				
West	16	195	101	4	0	0		n	n	n	j	großes Wurmloch an der Stammbasis, Saffflecken				
	17	196	150	3	0	0		n	j	n	j	Saffflecken, Eschenkrebs				
	18	197	42	1	0	0		n	j	n	n	unterständig				
	19	198	153	4	1	30	4	n	j	n	n	Bohrspäne				
	20	199	119	3	0	0		n	n	n	j	Krone, büschelig				
Hallimasch Proben (Name: Fläche, Probentyp (H,R), FID)			keine Proben genommen													
Naturverjüngung		ja														
Bemerkungen zur Fläche: Fotos ("gute Eschen")

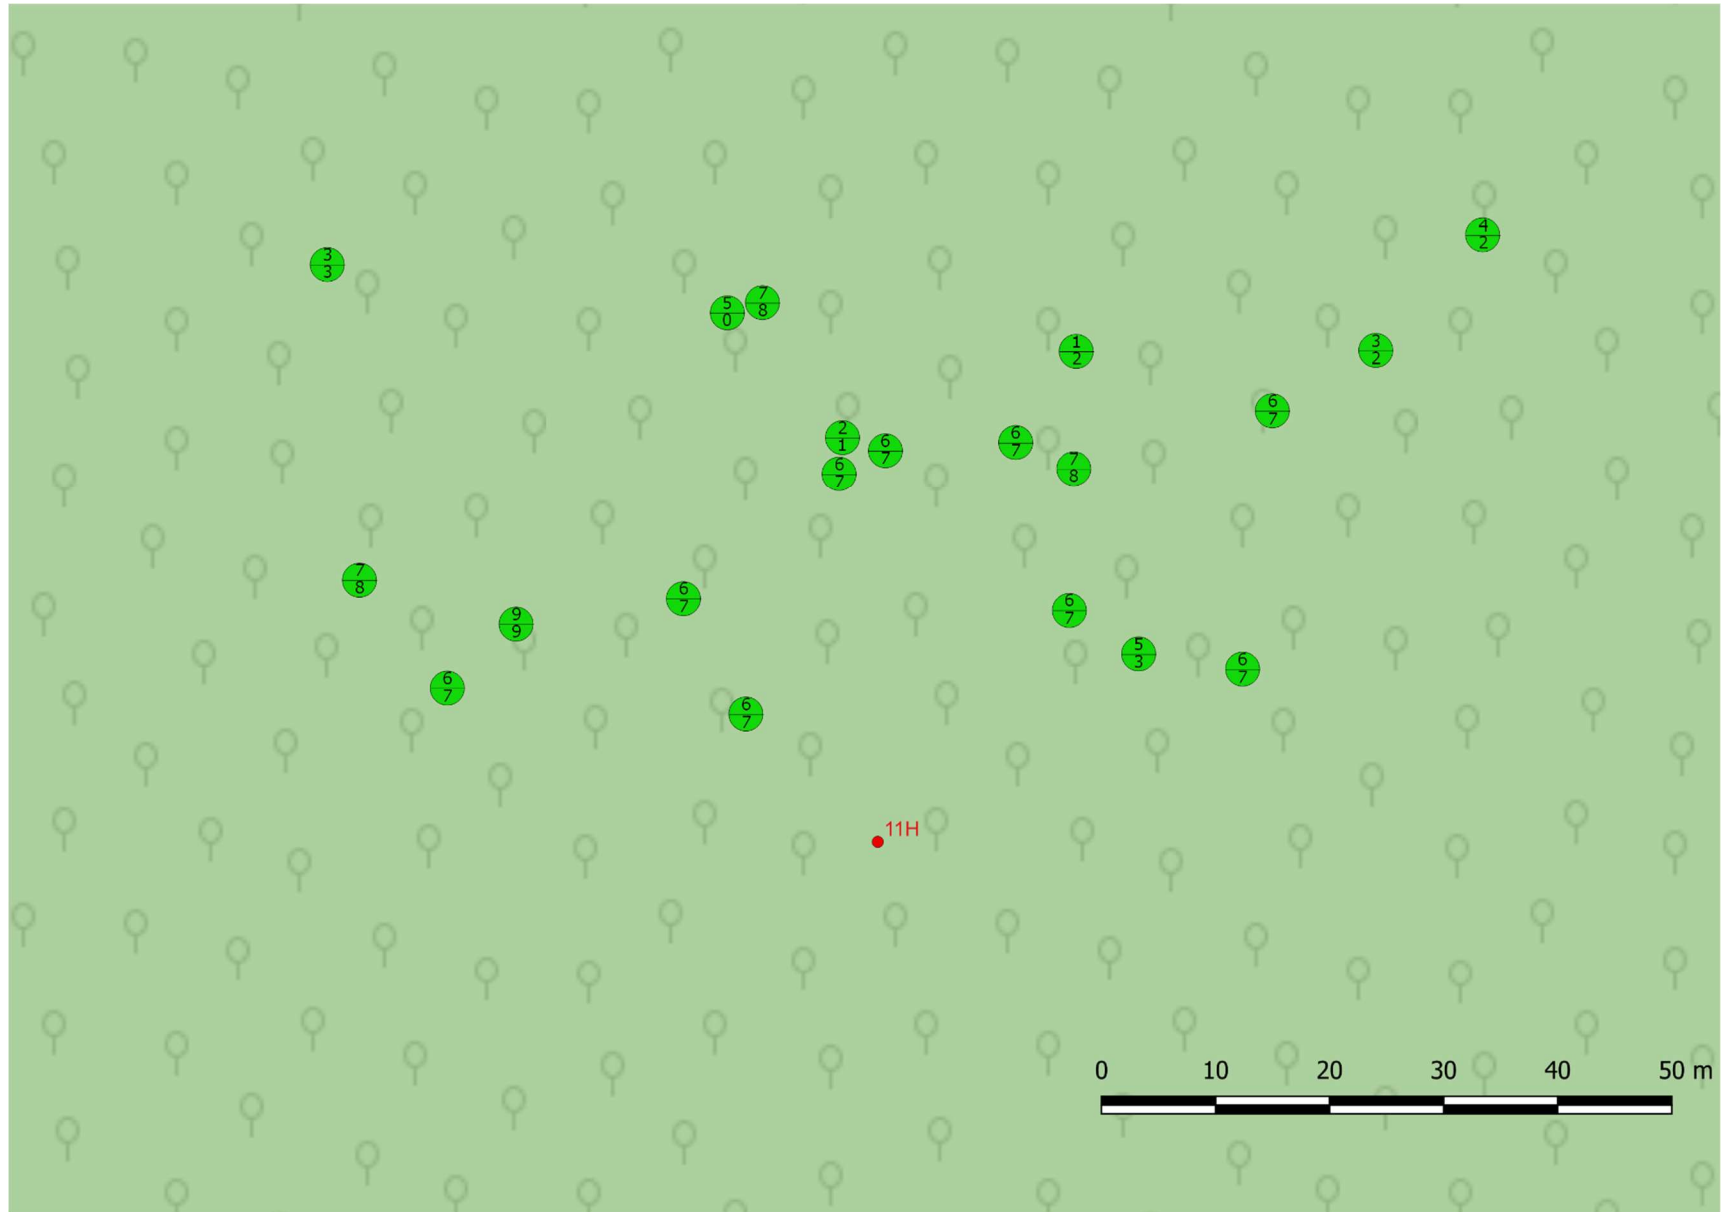
Probefläche :		11H		Datum:		19.06.2024						Taxatoren:		Daxer, Neidel												
Baum Nr.	Marke Nr.	Umfang (2018)	Kronenschädigung (% in Klassen)	Wurzelhals Nekrose (ja=1/nein=0)	Umfang (%)	Umfang (% in Klassen)	Rizomorphen an SB	Wasserreiser	Fruktifikation (ja=1/nein=0)	Eschenbaskäfer (Reifungsfraß, Bohrlöcher)	Anmerkungen: Verletzungen, Blattsymptome, Insekten Stamm, frisches Triebsterben, Wassereiser															
Nord	1	380	220	3	1	20	3	1	0	0	0															
	2	381	185	1	1	10	2	0	0	0	nein	Wasserreiser geringfügig in Krone														
	3	382	170	6	7	n.m.		0	0			liegt														
	4	383	155	6	7	n.m.		0	0			liegt														
	5	384	169	1	1	5	2	0	0	0	kein Reifungsfraß	einzelne kleine Spechtlöcher, größerer alter Wurzelausschlag														
Ost	6	385	127	2	1	50	4	0	0	0	Ausbohrloch, Reifungsfraß	Specht an Stammbasis, Wurzelreiser in Krone														
	7	386	156	2	0	0		1	0	0	Ausbohrloch	kleine Spechtlöcher, alter Reifungsfraß

8	387	149	3	1	60	5	0	1	0	Alter Reifungsfraß	kleine Löcher (Specht?)														
	9	388	136	2	1	60	5	0	1 (höhere Astgabel)	0	Alter Reifungsfraß	kleine Spechtlöcher, Fruchtkörper Xylaria														
	10	389	111	1	0	0		0	in Krone	0	0	kleine Löcher (Specht?)														
Süd	11	390	91	3	1	30	4	0	1	0	Löcher	Wasserreiser in Krone, Höhle bei Wurzel, Xylaria, Ameisen														
	12	391	206	2	1	20	3	0	unten in Krone	0	0															
	13	392	167	4	1	30	4	0	0	1	? (kleine Löcher erkannt)															
	14	393	121	6	7	100		0	0	0	Löcher	starker Spechtschaden														
	15	394	252	2	1	10	2	0	1 (Basis)	0	0	Am Zwiesel gespalten														
West	16	395	106	3	0	0		0	1	0	0	Wasserreiser hoch am Stamm, Tod an der Stammbasis														
	17	396	194	3	1	60	5	0	in Krone	0	0, Reifungsfraß	kleine Spechtlöcher, hohl bis auf eine Höhe von ca. 1,80 m auf einer Seite														
	18	397	260	3	1	30	4	0	0	0	0

19	398	194	3	1	60	5	0	0	0	0	senkrechter überwallter Stammriss														
	20	399	191	2	0	0		0	0	0	Alter Reifungsfraß	Marke am Boden; Stammriss an Basis														
Hallimasch Proben (Name: Fläche, Probentyp (H,R), FID)																										
Naturverjüngung		Ja																								
Bemerkungen zur Fläche: Fotos ("gute Eschen")

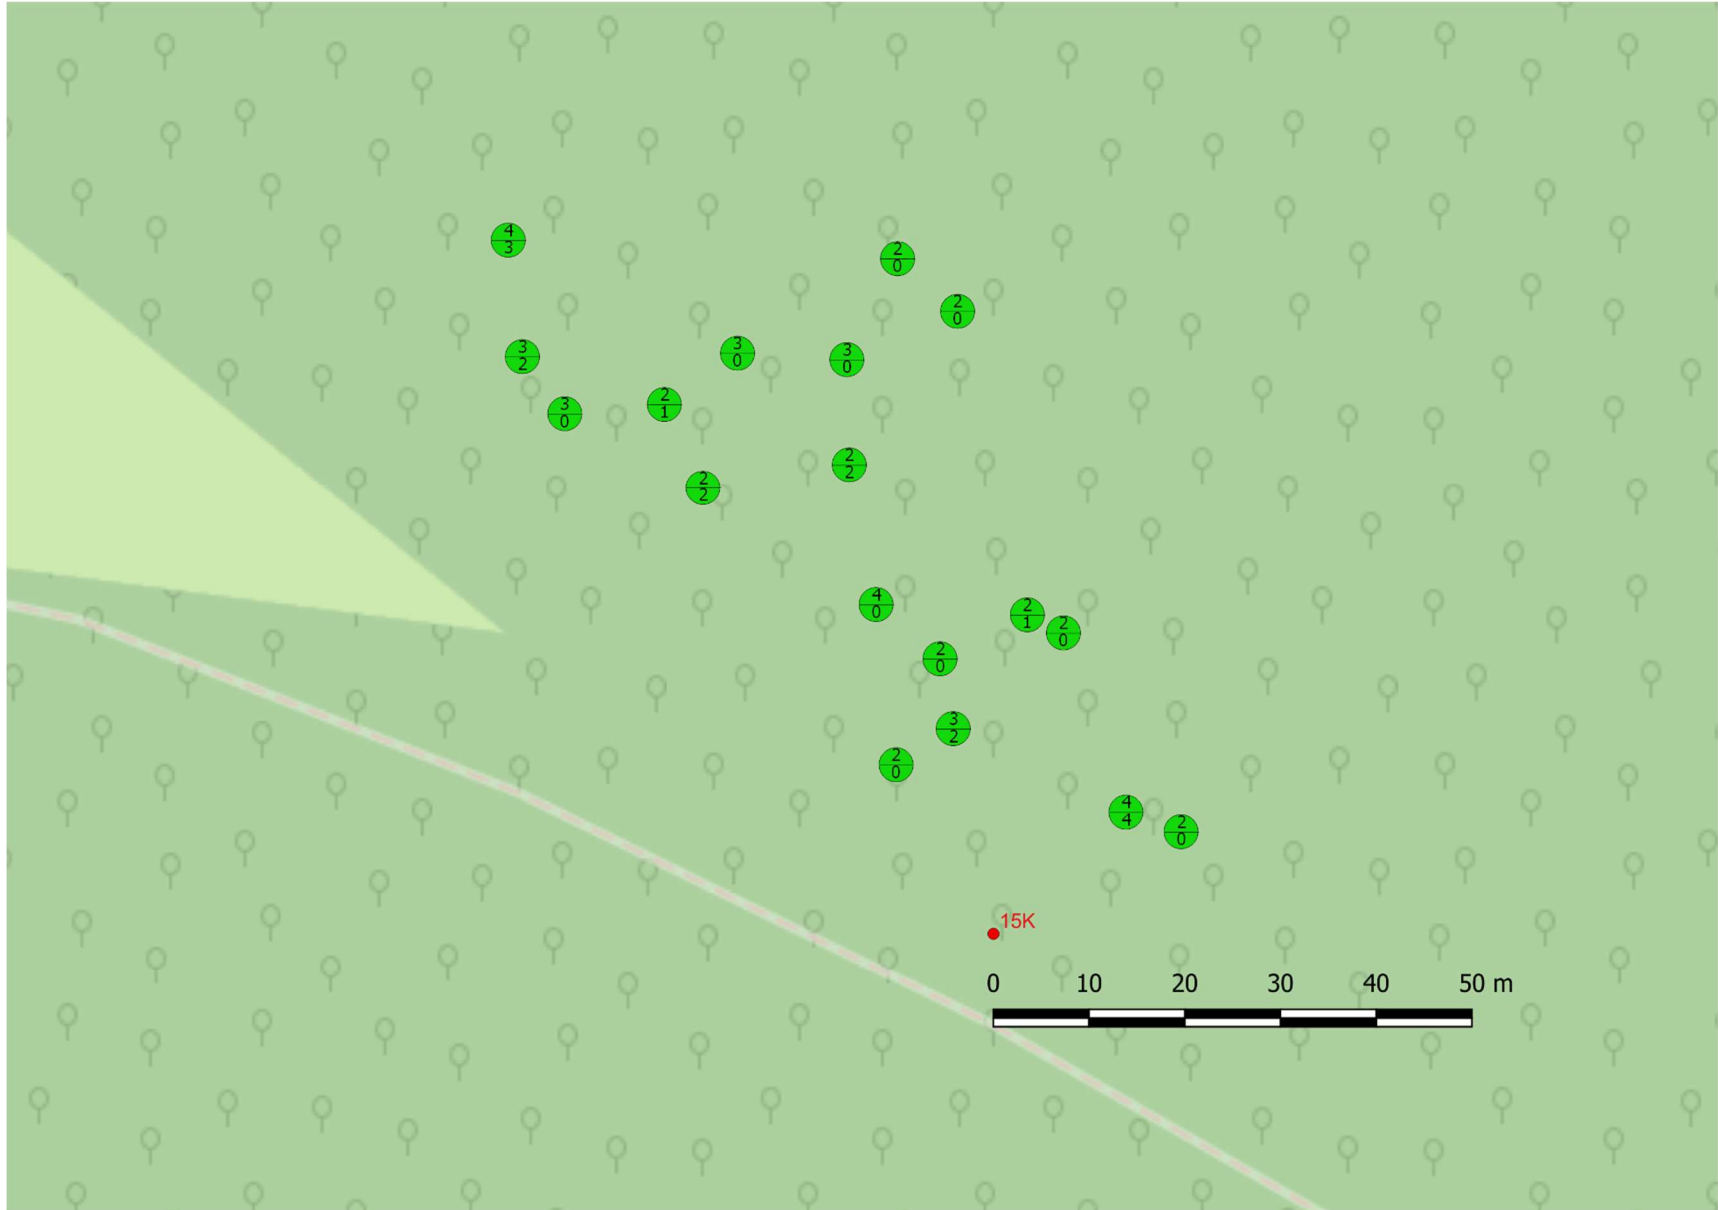
Probefläche :		15K		Datum:		26.06.2024						Taxatoren:		Daxer, Neidel, Gebhart		
Baum Nr.	Marke Nr.	Umfang (2018)	Kronenschädigung (% in Klassen)	Wurzelhals Nekrose (ja=1/nein=0)	Umfang (%)	Umfang (% in Klassen)	Rizomorphen an SB	Wasserreiser	Fruktifikation (ja=1/nein=0)	Eschenbastkäfer (Reifungsfraß, Bohrlöcher)	Anmerkungen: Verletzungen, Blattsymptome, Insekten Stamm, frisches Triebsterben, Wassereiser					
Nord	1	200	108	2	1	10	2	0	1	1	0					
	2	201	118	3	0	0		0	0	0	0					
	3	202	179	3	0	0		0	1	0	Reifungsfraß alt	Hohl, großes Loch im Stamm				
	4	203	280	2	0	0		0	0	0	0	großer belaubter Ast gebrochen				
	5	204	209	2	0	0		0	0	0	0					
Ost	6	205	138	2	1	20	3	0	0	0	Reifungsfraß	Basishol, schlammige Stammbasis (Hinweis auf Flutung), Bohrmehl				
	7	206	67	2	1	10	2	0	1	0	Löcher					
	8	207	186	2	0	0		0	0	0	0	Efeubefall, Krone schwer sichtbar				
	9	208	213	4	1	70	5	0	0	0	Löcher	Specht				
	10	209	153	2	0	0		0	0	0	Reifungsfraß alt, Löcher	Spechtschäden

Süd	11	210	133	2	1	20	3	0	1	0	Reifungsfraß					
	12	211	151	4	0	0		0	0	1	Reifungsfraß?	von Stamm bis in die Krone Wunden (mögliche Herkunft: Krebs, Efeu)				
	13	212	140	2	0	0		0	0	0	0					
	14	213	181	3	1	15	3	0	0	0	0					
	15	214	145	2	0	0		0	0	0	0					
West	16	215	148	3	0	0		0	0	0	Reifungsfraß, Löcher					
	17	216	192	3	1	20	3	0	0	1	Löcher	Spechtschaden				
	18	217	260	2	0	0		0	0	0	0					
	19	218	119	6	7	n.m						abgestorben, EBK				
	20	219	252	4	1	40	4	0	0	0	Löcher	Exsudatfluss, Specht, Bohrmehl				
Hallimasch Proben (Name: Fläche, Proben typ (H,R), FID)																
Naturverjüngung		Nein														
Bemerkungen zur Fläche: Fotos ("gute Eschen")

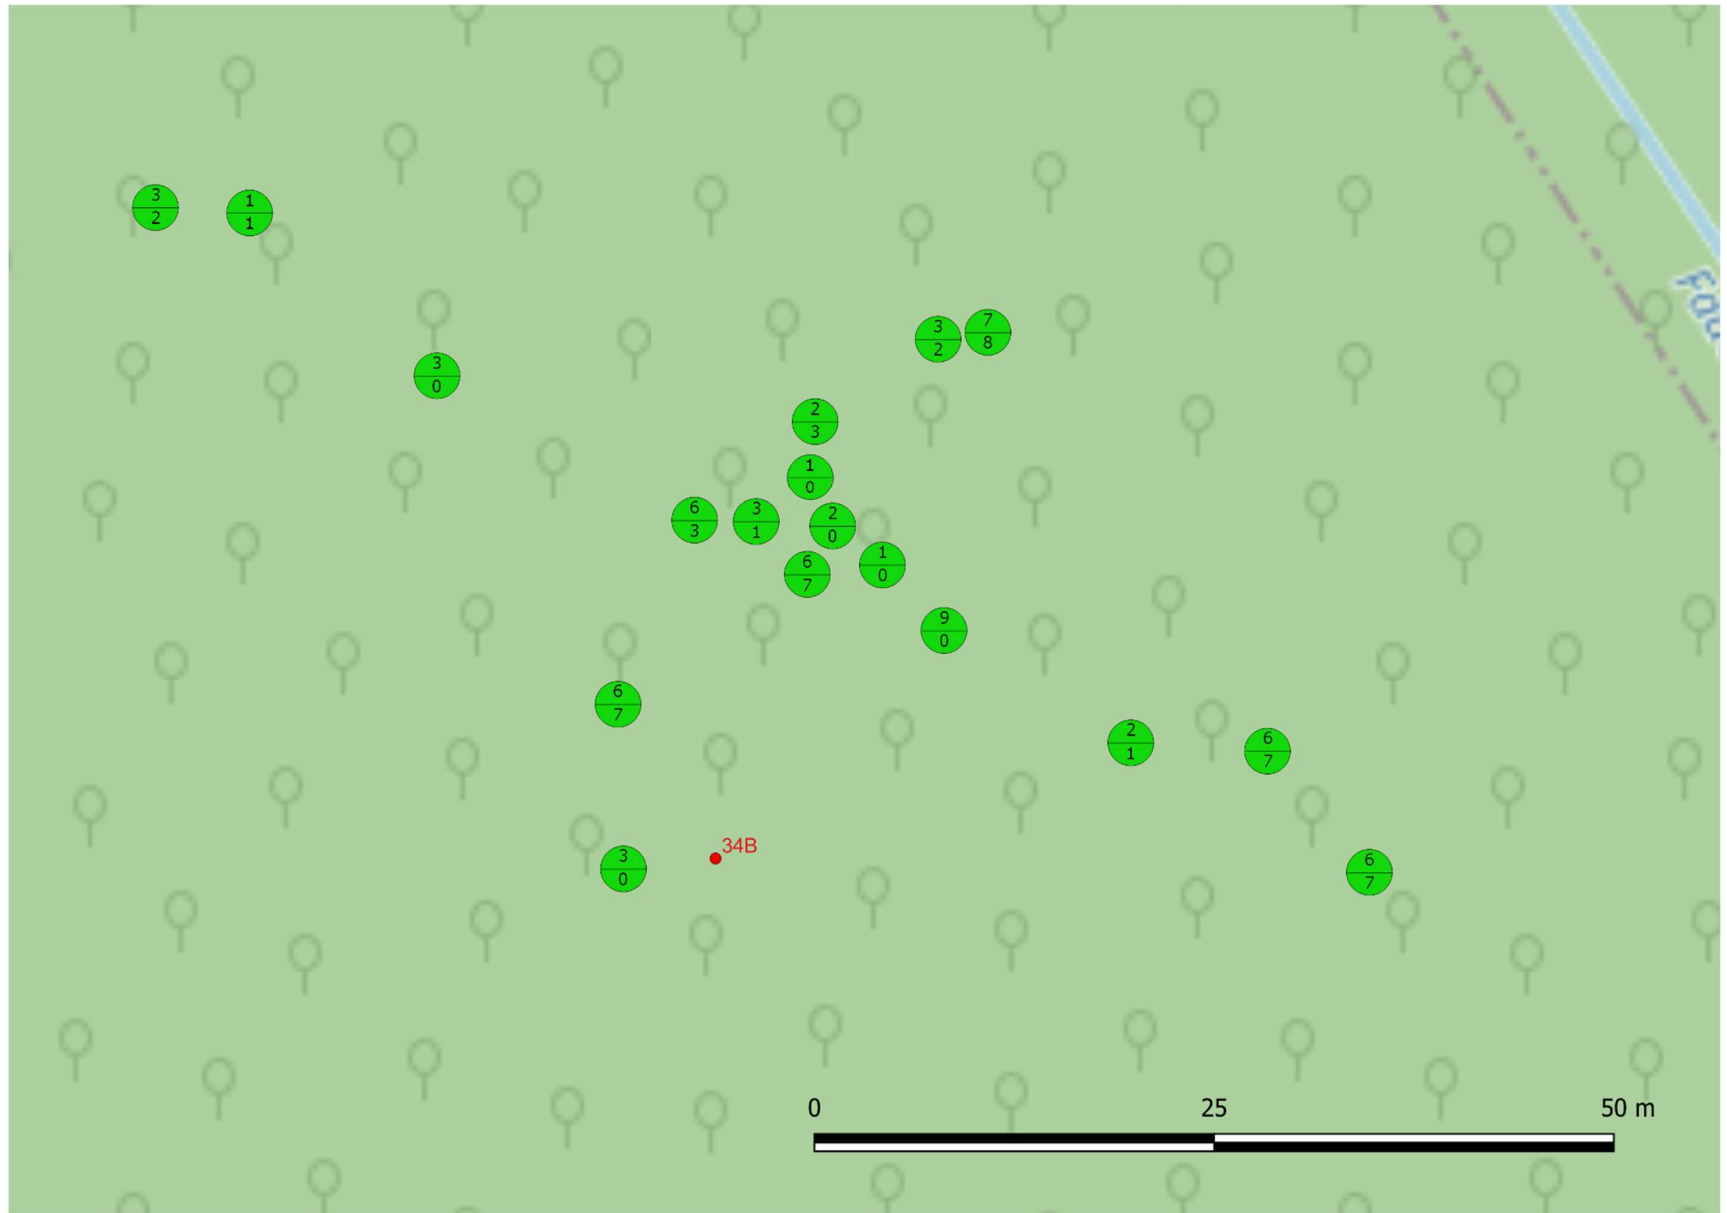
Probefläche : 34B			Datum: 20.06.2024								Taxatoren: Daxer, Neidel, Gebhart	
Baum Nr.	Marke Nr.	Umfang (2018)	Kronenschädigung (% in Klassen)	Wurzelhals Nekrose (ja=1/nein=0)	Umfang (%)	Umfang (% in Klassen)	Rizomorphen an SB	Wasserreiser	Fruktifikation (ja=1/nein=0)	Eschenbastkäfer (Reifungsfraß, Bohrlöcher)	Anmerkungen: Verletzungen, Blattsymptome, Insekten Stamm, frisches Triebsterben, Wassereiser	
Nord	1	360	35	2	0		0	0	0	Reifungsfraß	Krone oberhalb gesund, Krone unterhalb tote Äste	
	2	361	31	1	0		0	0	0	Reifungsfraß		
	3	362	63	2	1	30	4	0	1	Reifungsfraß	oberhalb am Stamm	
	4	363	70	3	1	20	3	0	0	Reifungsfraß	1 (oberhalb)	
	5	364	87	7	8	n.a.						
Ost	6	365	57	1	0	0	0	0	0	0	1 Ast umgedrückt (macht 0,5 der Krone aus), Zwiesel	
	7	366	50	9	0	0	0	0	0	0	umgedrückt von Nachbarbaum	
	8	367	81	2	1	5	2	0	1	0	Reifungsfraß alt überwalte Nekrose	
	9	368	112	4	1	30	4	0	0	0	Reifungsfraß	
	10	369	97	2	1	30	4	0	1	0	Reifungsfraß	großflächige Wucherung am Stamm

Süd	11	370	116	6	7	n.m.		0	0	0	umgefallen	
	12	371	36	6	7	n.m.		0	0		abgestorben, umgefallen	
	13	372	184	3	1	30	4	1	0	Löcher	Bohrmehl nahebei einer Nekrose, kleine Spechtlöcher, Xylaria	
	14	373	78	6	7	n.m.					umgefallen	
	15	374	122	4	1	90	5	1	0	0	Reifungsfraß, Löcher	Specht, Bohrmehl, Blitzschlagwunde?
West	16	375	93	6	7	n.m.					abgestorben	
	17	376	65	4	1	60	5	1	1	1	Reifungsfraß	
	18	377	114	4	1	95	6	1	0	0	Reifungsfraß, Löcher	Bohrspäne, Spechtlöcher
	19	378	64	6	7	n.m.						Riss, umgefallen, tot
	20	379	143	3	1	25	3	0	1	0	Reifungsfraß, Löcher	Bohrmehl
Hallimasch Proben (Name: Fläche, Probentyp (H,R), FID)												
Naturverjüngung Ja												
Bemerkungen zur Fläche: Fotos ("gute Eschen")

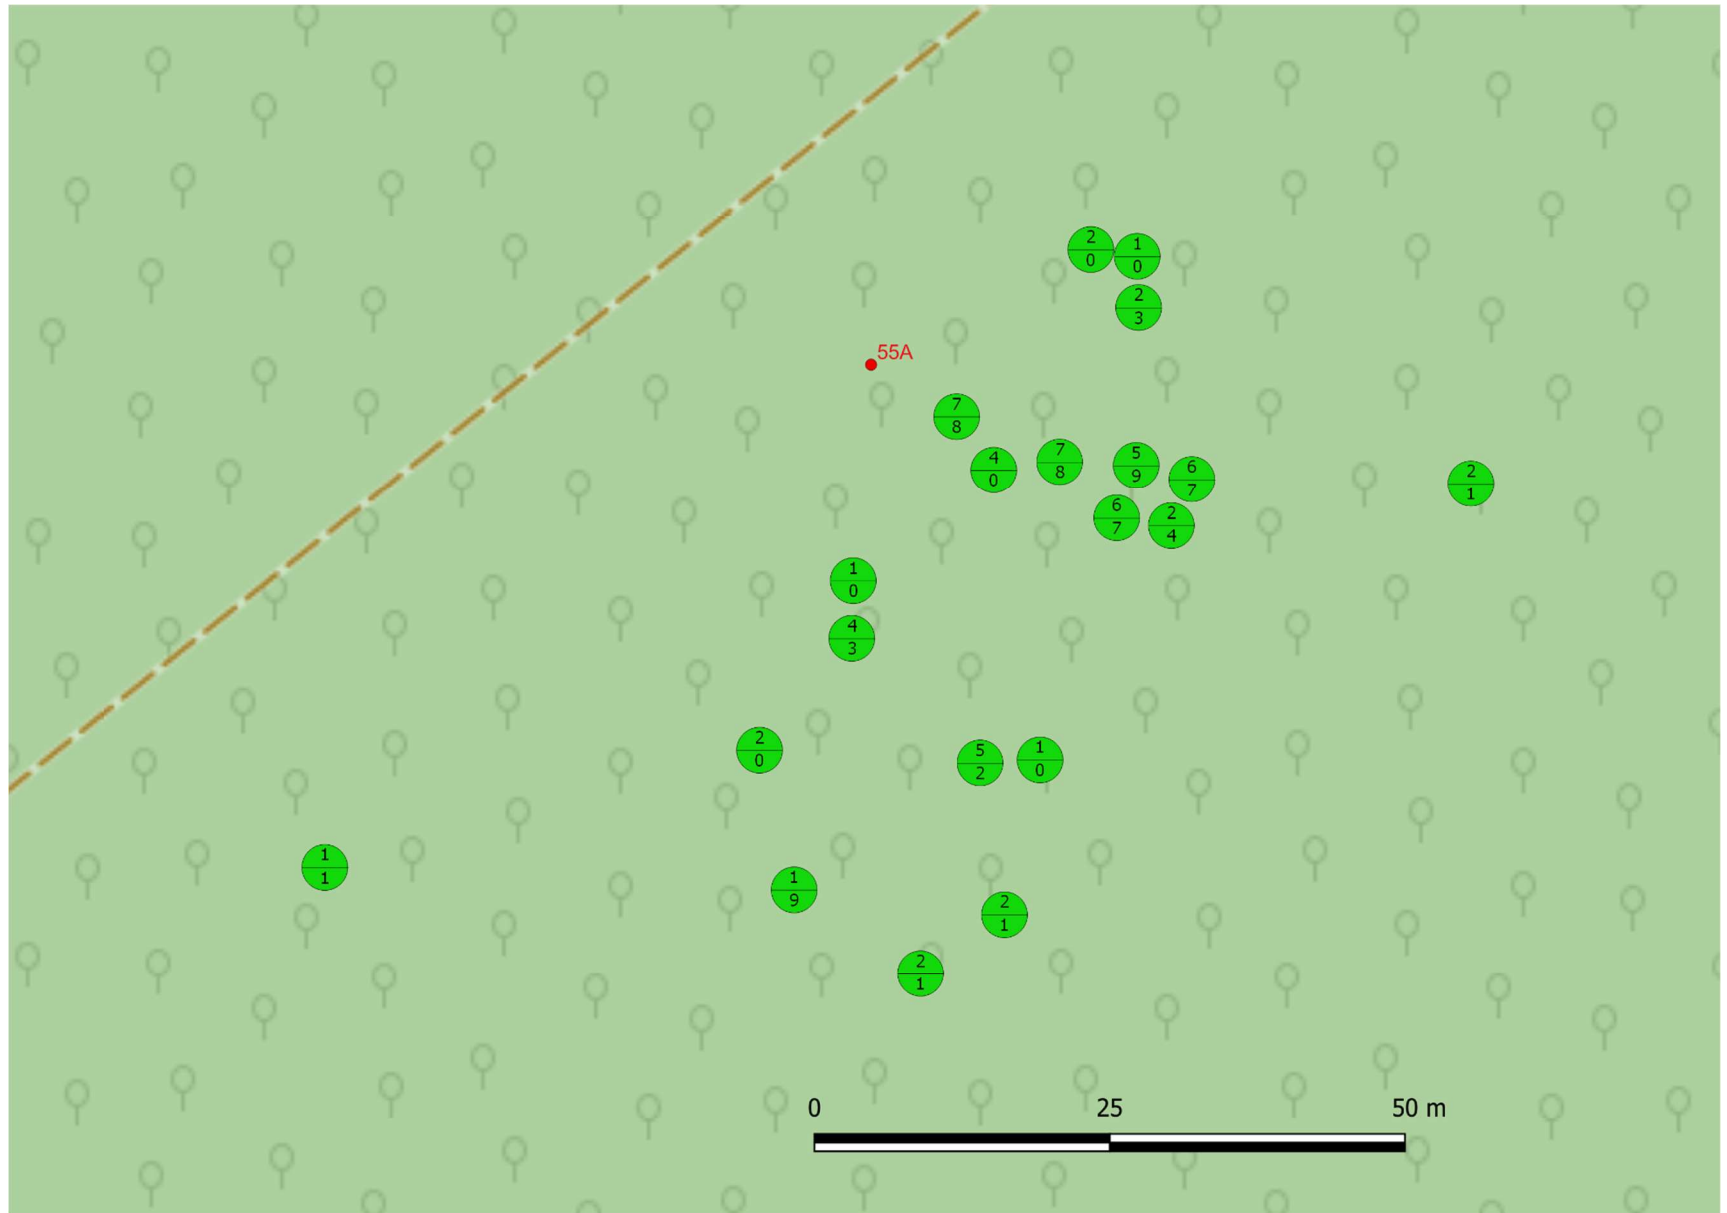
Probefläche :		55A		Datum:		20.06.2024						Taxatoren:		Daxer, Neidel, Gebhart		
Baum Nr.	Marke Nr.	Umfang (2018)	Kronenschädigung (% in Klassen)	Wurzelhals Nekrose (ja=1/nein=0)	Umfang (%)	Umfang (% in Klassen)	Rizomorphen an SB	Wasserreiser	Fruktifikation (ja=1/nein=0)	Eschenbastkäfer (Reifungsfraß, Bohrlöcher)	Anmerkungen: Verletzungen, Blattsymptome, Insekten Stamm, frisches Triebsterben, Wassereiser					
Nord	1	260	113	7	8	n.a.						nicht auffindbar, wahrscheinlich gefällt				
	2	261	84	7	8	n.a.						nicht auffindbar, wahrscheinlich gefällt				
	3	262	76	2	0	0	1	0	1	Reifungsfraß	Krone schlecht einsehbar					
	4	263	119	1	0	0	0	1	0	Reifungsfraß						
	5	264	120	2	1	40	4	1	0	0	Reifungsfraß	Insektenlöcher nahebei einer Stammbasisnekrose, Ameisen bei Stammbasis				
Ost	6	265	86	6	7	n.m						umgefallen				
	7	266	76	6	7	n.m						umgefallen				
	8	267	97	2	1	70	5	1	1	0	Reifungsfraß alt	Xylania, Bohrspäne

9	268	88	5	9	9		1	1	0	Reifungsfraß alt	umgefallen, enturzelt, Wassereiser				
	10	269	136	2	1	10	2	0	0	0	Reifungsfraß alt					
Süd	11	270	52	1	0	0		0	1	0	Reifungsfraß					
	12	271	74	2	1	10	2	0	1	0	0	Bohrspäne, hoher Wassereiseraustrieb im Kronenbereich				
	13	272	99	5	1	20	3	n.s.	1	0	Reifungsfraß	enturzelt, mechanische Stammverletzung, Wassereiser asm Stamm				
	14	273	100	2	1	10	2	0	0	0	Reifungsfraß alt					
	15	274	38	1	9	9		n.s.	0	0	Reifungsfraß alt	Basis blockiert, Basis wegen Totholz nicht beurteilbar				
West	16	275	127	4	0	0		0	1	0	Reifungsfraß?	beulenartige Ausformungen stammseits (Dippel)				
	17	276	99	4	1	40	4	0	1	0	Reifungsfraß alt	mechanische Verletzung an der Stammbasis, Baum hängt in einer Baumkrone				
	18	277	138	1	0	0		0	0	0	(Reifungsfraß alt)	Marke fehlt, (Lage: neben dem Baum mit der Markennummer 276)				
	19	278	135	2	0	0		0	0	0	(Reifungsfraß alt)					
	20	279	82	1	1	10	2	0	0	0	Reifungsfraß
